Einschätzung von Durchlass-Bauwerken und Gefährdung des Fischotters

Aufnahme Nummer: 2441-023

Aufnahme-Datum: 20.04.2009

Gewässername: Grenzgraben
Lage: westlich Sandkrug
Straße: k.A.
Bahntrasse
Todfunde: 0

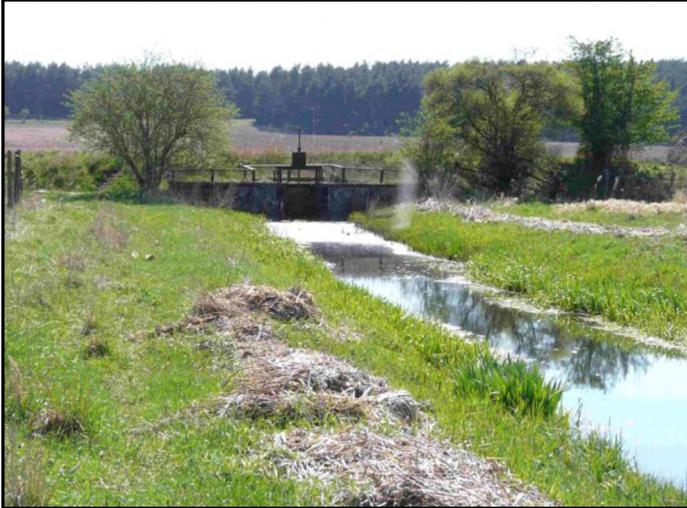
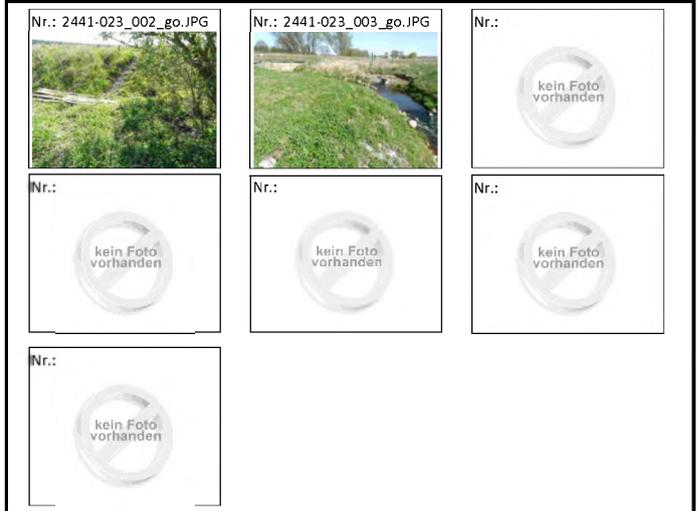
Nr.: 2441-023_001_go.JPG

Brückentyp: Rohrdurchlass
Durchlaß Durchmesser: 1,2

Bedeutung im Habitatverbund: hoch
Verkehrsdichte: gering
Brückenindex: 0
Durchlass-Tauglichkeit: unpassierbar

Geschwindigkeitsbegrenzung	<input type="checkbox"/>	Bermen an Ufer anbinden	<input type="checkbox"/>
Trockenröhre einbringen	<input checked="" type="checkbox"/>	Wiesenzufahrten verlegen	<input type="checkbox"/>
		Komplexmaßnahmen notwendig	<input type="checkbox"/>

"Trockenröhre ist nur Notlösung."
