# Einschätzung von Durchlass-Bauwerken und Gefährdung des Fischotters

Aufnahme Nummer: 2441-024 Aufnahme-Datum: 20.04.2009

Gewässername: Grenzgraben  
Lage: nordwestlich Sandkrug  
Straße: L 205  
Landesstraße  
Totfunde: 0

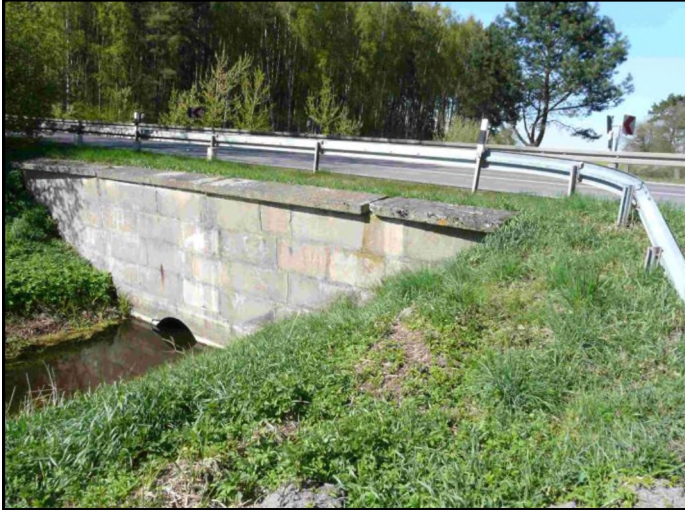
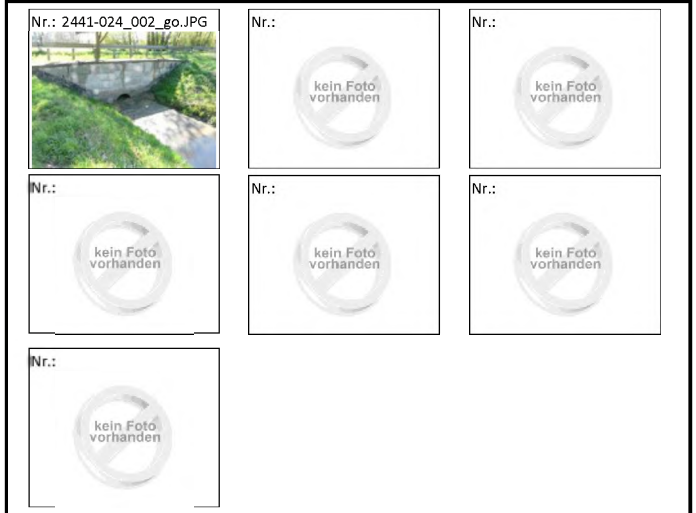
Nr.: 2441-024\_001\_go.JPG

Durchlass vollständig geflutet?

Lichte Breite [m]: 0,6  
Lichte Höhe [m]: 0,3 Brückenlänge [m]: 11  
Bermen-Anzahl: keine  
Bermenform: k.A.

Bedeutung im Habitatverbund: hoch  
Verkehrsdichte: gering  
Brückenindex: 0,016  
Durchlass-Tauglichkeit: unpassierbar

Geschwindigkeitsbegrenzung	<input type="checkbox"/>	Bermen an Ufer anbinden	<input type="checkbox"/>
Trockenröhre einbringen	<input checked="" type="checkbox"/>	Wiesenzufahrten verlegen	<input type="checkbox"/>
		Komplexmaßnahmen notwendig	<input type="checkbox"/>

"Trockenröhre ist nur Notlösung."
