Einschätzung von Durchlass-Bauwerken und Gefährdung des Fischotters

Aufnahme Nummer: 2441-027 Aufnahme-Datum: 19.04.2009

Gewässername: k.A.
Lage: Verbindung Mühlensee-Jabelscher See
Straße: k.A.
Bahntrasse
Todfunde: 0

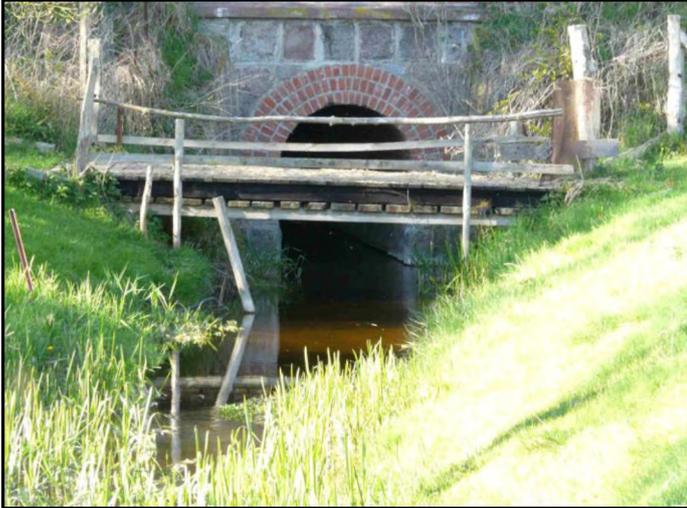
Nr.: 2441-027_001_go.JPG

Bedeutung im Habitatverbund: sehr hoch
Verkehrsdichte: gering
Brückenindex: 0
Durchlass-Tauglichkeit: bedingt geeignet

"in 30 m Entfernung Straßenbrücke 1,3 m lichte Breite, 1,3 Höhe, keine Bermen. Gefahr, daß Fischotter bereits hier Wasser verlassen und Straße in einem Zuge mit überqueren - also Gesamtlösung notwendig. Unter Bahnbrücke Laufbohle nachrüsten, perspektivisch Brücke mit beidseitigen Bermen"

Geschwindigkeitsbegrenzung	<input type="checkbox"/>	Bermen an Ufer anbinden	<input type="checkbox"/>
Trockenröhre einbringen	<input type="checkbox"/>	Wiesenzufahrten verlegen	<input type="checkbox"/>
		Komplexmaßnahmen notwendig	<input checked="" type="checkbox"/>
