Einschätzung von Durchlass-Bauwerken und Gefährdung des Fischotters

Aufnahme Nummer: 2442-001

Aufnahme-Datum: 16.04.2009

Gewässername: Verbindung Tiefwaren und Binnenmüritz
Lage: Waren Zentrum
Straße: B 192/108
Bundesstraße
Totfunde: 0

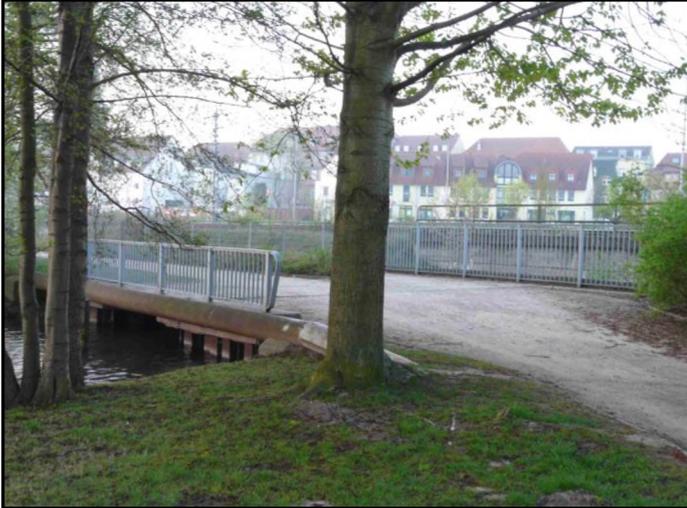
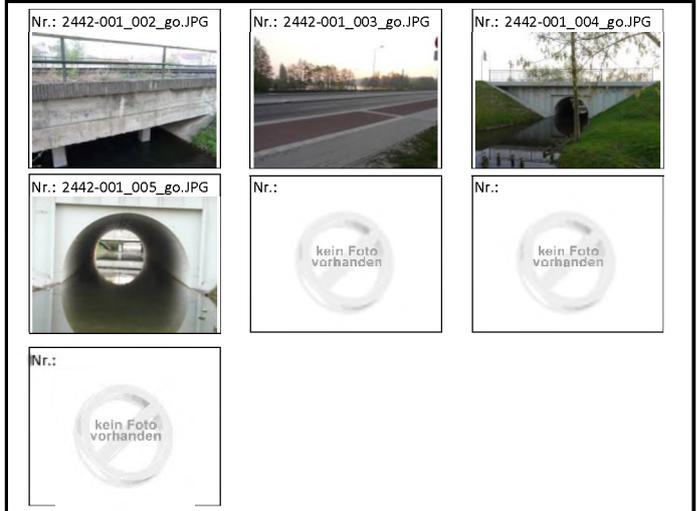
Nr.: 2442-001_001_go.JPG

sonstige Störfaktoren: Flußbetteinengung

Bedeutung im Habitatverbund: sehr hoch
Verkehrsdichte: mittel
Brückenindex: 0,231
Durchlass-Tauglichkeit: wenig geeignet

"Hier ist die gesamte Durchlaßsituation der Bundesstraße, der Bahn und des Fuß-/Radweges als Komplex aufgenommen und zu betrachten. Und dies ist auch nur als Komplex zu entschärfen. Detailplanung vor Ort in Abstimmung mit allen Beteiligten."

Geschwindigkeitsbegrenzung	<input type="checkbox"/>	Bermen an Ufer anbinden	<input type="checkbox"/>
Trockenröhre einbringen	<input type="checkbox"/>	Wiesenzufahrten verlegen	<input type="checkbox"/>
		Komplexmaßnahmen notwendig	<input checked="" type="checkbox"/>
