# Einschätzung von Durchlass-Bauwerken und Gefährdung des Fischotters

Aufnahme Nummer: 2442-003

Aufnahme-Datum: 16.04.2009

Gewässername: Verbindung Binnenmüritz-Feisnecksee  
Lage: Südliches Waren  
Straße: Dorfverbindung  
sonstige Straße  
Todfunde: 0

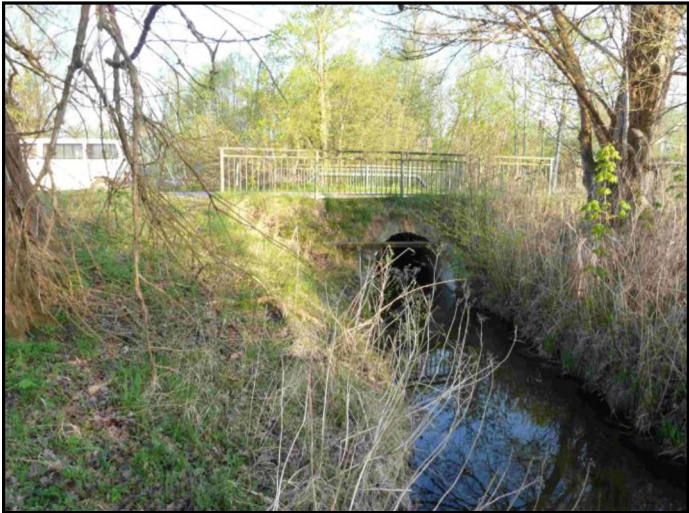
Nr.: 2442-003\_001\_go.JPG

"Ausgeprägter Wechsel an Südseite über Straße nachvollziehbar. Darum hier einseitig Markierstruktur unter Straße schaffen."
