Einschätzung von Durchlass-Bauwerken und Gefährdung des Fischotters

Aufnahme Nummer: 2442-004 Aufnahme-Datum: 16.04.2009

Gewässername: k.A.
Lage: Waren-Papenberg Ost
Straße: Dorfverbindung
sonstige Straße
Todfunde: 0

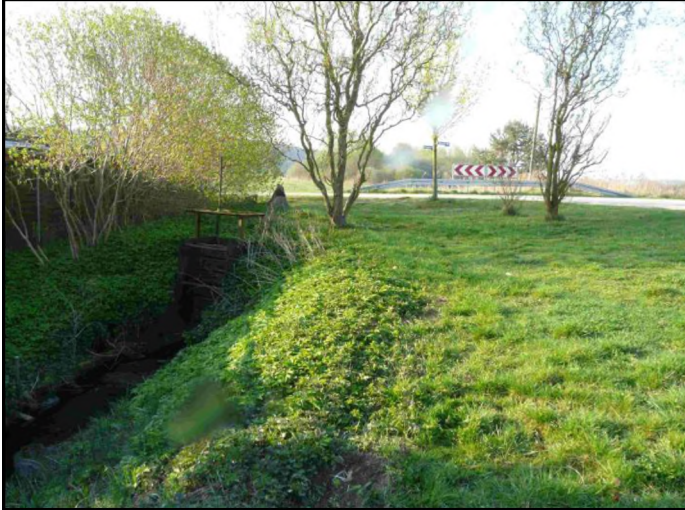
Nr.: 2442-004_001_go.JPG

Brückentyp: Rohrdurchlass Durchlaß Durchmesser: 0,3

Bedeutung im Habitatverbund: mittel
Verkehrsdichte: sehr gering
Brückenindex: 0
Durchlass-Tauglichkeit: unpassierbar

Trennung Wehr Durchlass	<input checked="" type="checkbox"/>	keine notwendig	<input type="checkbox"/>
Installation oberhalb Wehr	<input type="checkbox"/>	Markierstruktur Steinsch	<input type="checkbox"/>
Installation unterhalb Wehr	<input checked="" type="checkbox"/>	Markierstruktur Ufersubstrat	<input type="checkbox"/>
Entfernung Rechen	<input type="checkbox"/>	Markierstruktur Laufbohle fest	<input type="checkbox"/>
Entfernung sonstige Hindernisse	<input type="checkbox"/>	Markierstruktur Laufbohle schwimmend	<input type="checkbox"/>
Kastendurchlass/Maul eins. Berme	<input checked="" type="checkbox"/>	Markierstruktur Podest	<input type="checkbox"/>
Kastendurchlass/Maul beids. Berme	<input type="checkbox"/>	Verrohrung öffnen	<input type="checkbox"/>
Markierstruktur einseitig	<input type="checkbox"/>	Leit-/Schutzzäune notwendig	<input type="checkbox"/>
Markierstruktur beidseitig	<input type="checkbox"/>	Leitstrukturen/ -senken einrichten	<input type="checkbox"/>
