Einschätzung von Durchlass-Bauwerken und Gefährdung des Fischotters

Aufnahme Nummer: 2442-005 Aufnahme-Datum: 16.04.2009

Gewässername: Verbindung Melzersee-Tiefwaren
Lage: nördlich von Waren
Straße: Dorfverbindung
sonstige Straße
Todfunde: 0

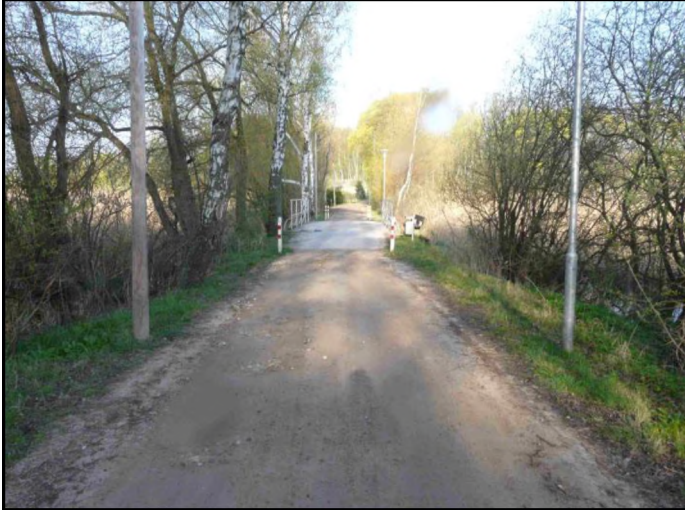
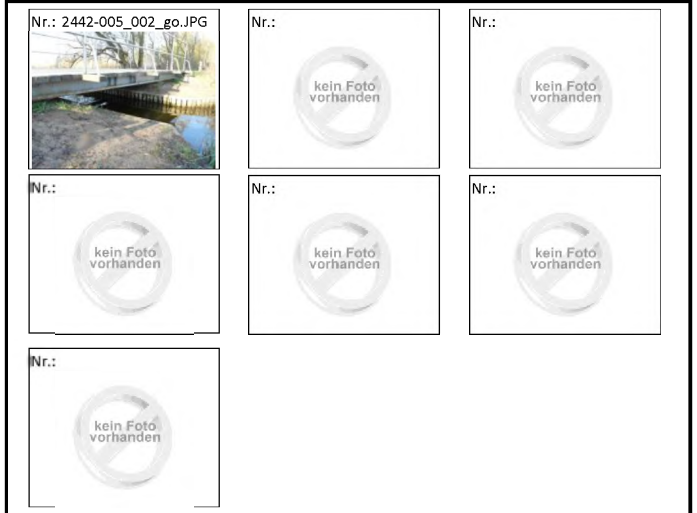
Nr.: 2442-005_001_go.JPG

Bedeutung im Habitatverbund: sehr hoch
Verkehrsdichte: sehr gering
Brückenindex: 0,6
Durchlass-Tauglichkeit: bedingt geeignet

"Kein Ausbau der Straße, sonst höhere Brücke mit Bermen und Uferanbindung notwendig"

Trennung Wehr Durchlass	<input type="checkbox"/>	keine notwendig	<input checked="" type="checkbox"/>
Installation oberhalb Wehr	<input type="checkbox"/>	Markierstruktur Steinsch	<input type="checkbox"/>
Installation unterhalb Wehr	<input type="checkbox"/>	Markierstruktur Ufersubstrat	<input type="checkbox"/>
Entfernung Rechen	<input type="checkbox"/>	Markierstruktur Laufbohle fest	<input type="checkbox"/>
Entfernung sonstige Hindernisse	<input type="checkbox"/>	Markierstruktur Laufbohle schwimmend	<input type="checkbox"/>
Kastendurchlass/Maul eins. Berme	<input type="checkbox"/>	Markierstruktur Podest	<input type="checkbox"/>
Kastendurchlass/Maul beids. Berme	<input type="checkbox"/>	Verrohrung öffnen	<input type="checkbox"/>
Markierstruktur einseitig	<input type="checkbox"/>	Leit-/Schutzzäune notwendig	<input type="checkbox"/>
Markierstruktur beidseitig	<input type="checkbox"/>	Leitstrukturen/ -senken einrichten	<input type="checkbox"/>
