Einschätzung von Durchlass-Bauwerken und Gefährdung des Fischotters

Aufnahme Nummer: 2442-008 Aufnahme-Datum: 16.04.2009

Gewässername: Zufluß Melzersee
Lage: nördlich von Waren
Straße: Dorfverbindung
sonstige Straße
Todfunde: 0

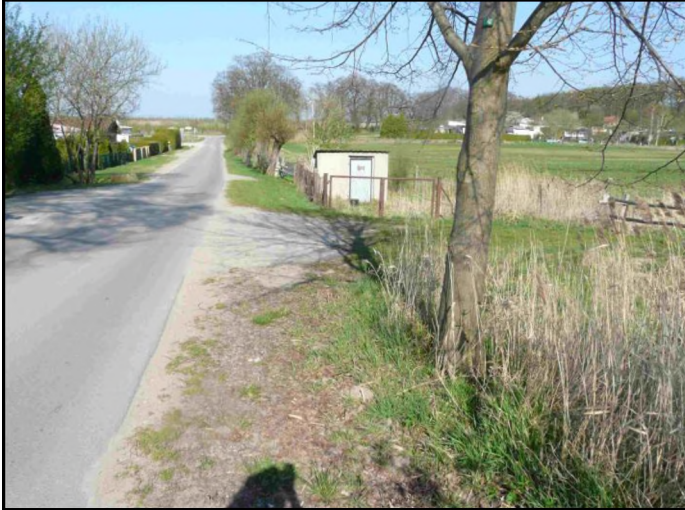
Nr.: 2442-008_001_go.JPG

sonstige Störfaktoren: Durchlaß submers

Bedeutung im Habitatverbund: mittel
Verkehrsdichte: sehr gering
Brückenindex: 0
Durchlass-Tauglichkeit: unpassierbar

Geschwindigkeitsbegrenzung	<input type="checkbox"/>	Bermen an Ufer anbinden	<input type="checkbox"/>
Trockenröhre einbringen	<input type="checkbox"/>	Wiesenzufahrten verlegen	<input type="checkbox"/>
		Komplexmaßnahmen notwendig	<input checked="" type="checkbox"/>

"Es bestehen 2 Gräben in Nachbarschaft, einer mit Schöpfwerk neben Straße. Fischotterlosung und -Wechsel, Verbund zu Seen und Müritz. Straße recht flach über Gelände, daher Möglichkeiten für Durchlässe geringer. Lage und Möglichkeiten mit WBV abstimmen."
