Einschätzung von Durchlass-Bauwerken und Gefährdung des Fischotters

Aufnahme Nummer: 2442-009

Aufnahme-Datum: 16.04.2009

Gewässername: k.A.
Lage: nordöstlich Waren, Torfbruch
Straße: L 202
Landesstraße
Totfunde: 0

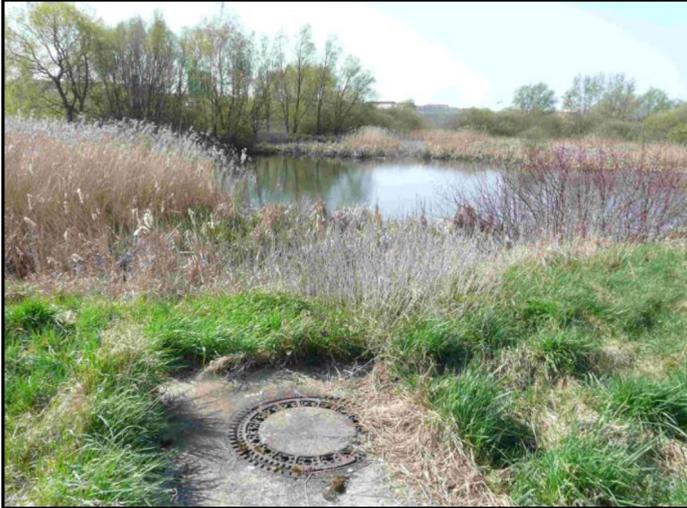
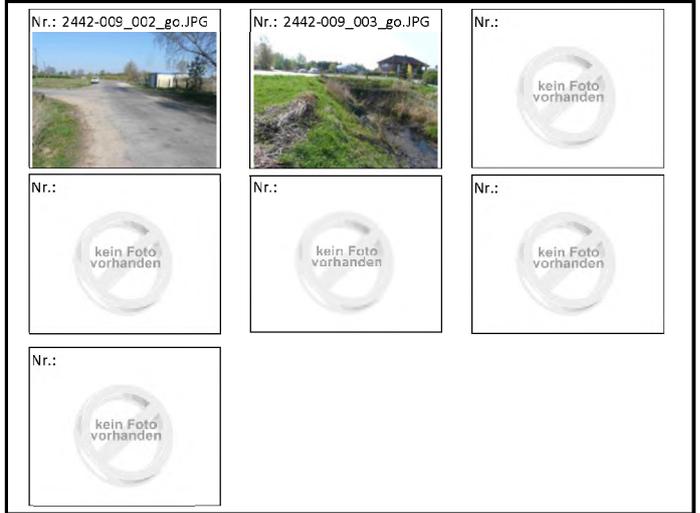
Nr.: 2442-009_001_go.JPG

Störfaktoren: Verrohrung

Durchlass vollständig geflutet?

Brückentyp: Rohrdurchlass

Bedeutung im Habitatverbund: gering
Verkehrsdichte: gering
Brückenindex: 0
Durchlass-Tauglichkeit: unpassierbar

Geschwindigkeitsbegrenzung	<input type="checkbox"/>	Bermen an Ufer anbinden	<input type="checkbox"/>
Trockenröhre einbringen	<input type="checkbox"/>	Wiesenzufahrten verlegen	<input type="checkbox"/>
		Komplexmaßnahmen notwendig	<input checked="" type="checkbox"/>

"Detailplanung und Absprachen notwendig."
