Einschätzung von Durchlass-Bauwerken und Gefährdung des Fischotters

Aufnahme Nummer: 2442-011

Aufnahme-Datum: 16.04.2009

Gewässername: Ostpeene
Lage: in Schloen
Straße: Dorfstraße
sonstige Straße
Todfunde: 0

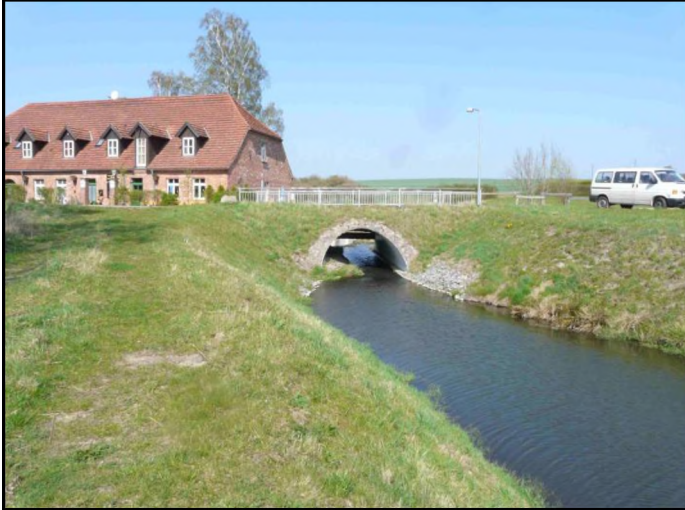
Nr.: 2442-011_001_go.JPG

"Maßnahme in Konsequenz nicht gut durchgeführt, da die vorhandene breite Berme unterhalb der Brücke nicht gut ans Ufer angepaßt werden kann (s. Photo). Außerdem steigt durch die Sohlgleite/den Fischaufstieg die Fließgeschwindigkeit im Brückenbereich. Maß nahmen: Steinschüttung/Einzelsteine am linken Ufer unterhalb Brücke zur Anbindung des linken Ufers an die schmale Berme; evtl. Steine im Wasser als Trittsteine zur rechten, breiten Berme"
