# Einschätzung von Durchlass-Bauwerken und Gefährdung des Fischotters

Aufnahme Nummer: 2442-012

Aufnahme-Datum: 16.04.2009

Gewässername: k.A.  
Lage: südlich Schloen  
Straße: B 192  
Bundesstraße  
Totfunde: 0

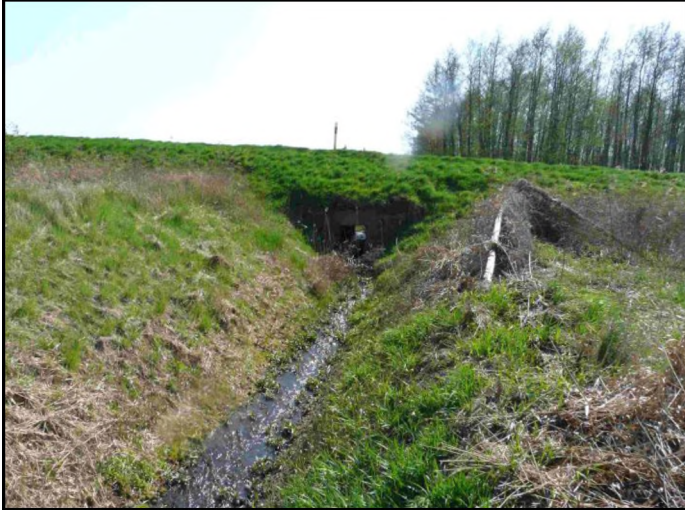
Nr.: 2442-012\_001\_go.JPG

Brückentyp: Kastendurchlass  
Durchlaß Durchmesser: k.A.

Lichte Breite [m]: 0,9  
Lichte Höhe [m]: 1,7  
Bermen-Anzahl: keine  
Bermenform: k.A.  
Brückenlänge [m]: 12

Bedeutung im Habitatverbund: sehr hoch  
Verkehrsdichte: praktisch unpassierbar  
Brückenindex: 0,128  
Durchlass-Tauglichkeit: bedingt geeignet

**Priorität Festlegung: sehr hoch**

Geschwindigkeitsbegrenzung	<input type="checkbox"/>	Bermen an Ufer anbinden	<input type="checkbox"/>
Trockenröhre einbringen	<input checked="" type="checkbox"/>	Wiesenzufahrten verlegen	<input type="checkbox"/>
		Komplexmaßnahmen notwendig	<input type="checkbox"/>

"Langfristig Kastendurchlaß mit mindestens einseitiger Berme, bis dahin Trockenröhre möglich."
