# Einschätzung von Durchlass-Bauwerken und Gefährdung des Fischotters

Aufnahme Nummer: 2442-013

Aufnahme-Datum: 16.04.2009

Gewässername: Alte Peene  
Lage: Ostrand Groß Gievitz  
Straße: K 6  
Kreisstraße  
Todfunde: 0

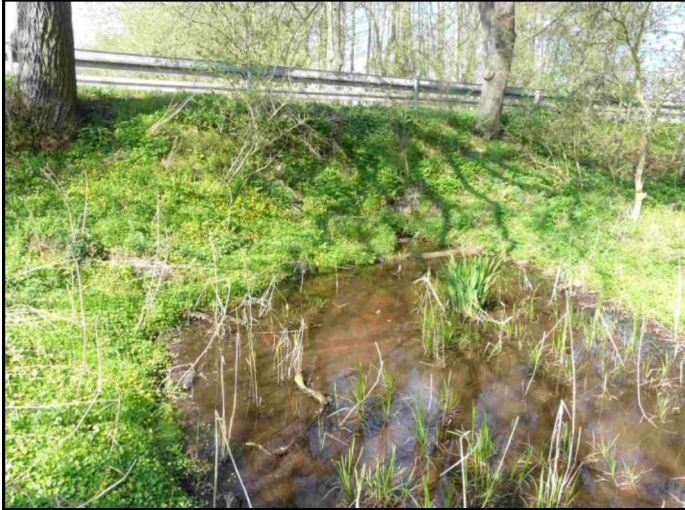
Nr.: 2442-013\_001\_go.JPG

"Karte gibt nicht die Gewässersituatuion wider! Es gibt offensichtlich 2 Durchlässe, am alten und neuen Gewässerverlauf. Am alten Lauf fast vollständig geflutet, unpassierbar. Dieser Durchlaß ist völlig marode und muß umgehend erneuert werden, gute Mögli chkeit zur Verbesserung! Wechsel an beiden Durchlässen über Straße. Vor Durchlaß stehen auch zahllose Kleinfische, die durch Turbulenzen nicht wandern können. Brücke mit weit überspannenden Ufern an beiden Durchlässen notwendig."

Geschwindigkeitsbegrenzung	<input type="checkbox"/>	Bermen an Ufer anbinden	<input type="checkbox"/>
Trockenröhre einbringen	<input type="checkbox"/>	Wiesenzufahrten verlegen	<input type="checkbox"/>
		Komplexmaßnahmen notwendig	<input checked="" type="checkbox"/>
