# Einschätzung von Durchlass-Bauwerken und Gefährdung des Fischotters

Aufnahme Nummer: 2442-015

Aufnahme-Datum: 16.04.2009

Gewässername: k.A.  
Lage: nördlich Alt Schönau  
Straße: L 202  
Landesstraße  
Totfunde: 0

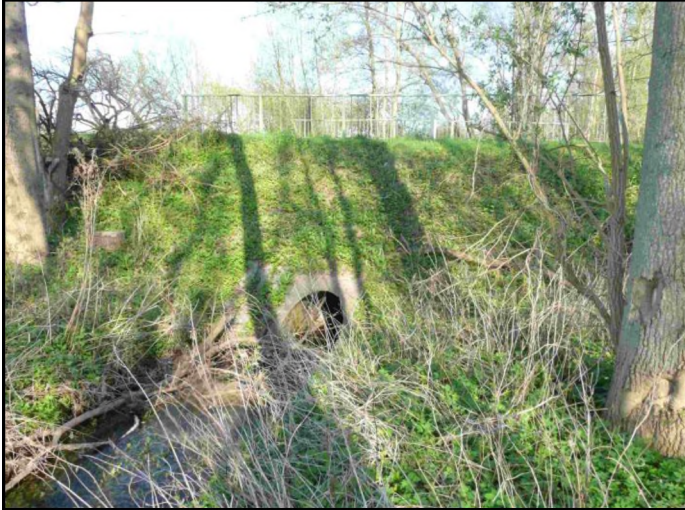
Nr.: 2442-015\_001\_go.JPG

Bedeutung im Habitatverbund: mittel  
Verkehrsdichte: gering  
Brückenindex: 0,032  
Durchlass-Tauglichkeit: unpassierbar

Geschwindigkeitsbegrenzung	<input type="checkbox"/>	Bermen an Ufer anbinden	<input type="checkbox"/>
Trockenröhre einbringen	<input checked="" type="checkbox"/>	Wiesenzufahrten verlegen	<input type="checkbox"/>
		Komplexmaßnahmen notwendig	<input type="checkbox"/>

"Trockenröhre nur kurzfristige Übergangslösung"
