# Einschätzung von Durchlass-Bauwerken und Gefährdung des Fischotters

Aufnahme Nummer: 2443-001

Aufnahme-Datum: 26.02.2009

Gewässername: k.A.  
Lage: östlich Rockow in Höhe Sölle  
Straße: B 192  
Bundesstraße  
Totfunde: 1

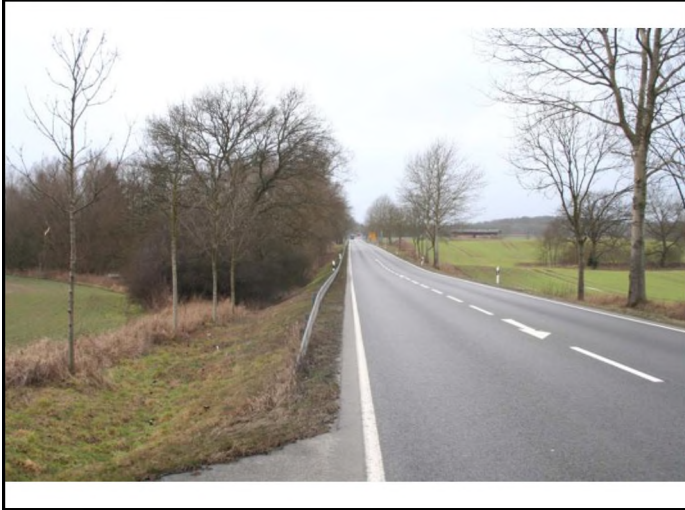
Nr.: 2443-001\_001\_he.JPG

Gewässer-Straßen-Verlauf: Straße zwischen Teichen/Seen  
kein Gewässer kreuzt

Passagemöglichkeit für: keine  
Bottleneck:   
Fähengebiet:

Bedeutung im Habitatverbund: mittel  
Verkehrsdichte: hoch  
Brückenindex: 0  
Durchlass-Tauglichkeit: unpassierbar

**Priorität Festlegung: sehr hoch**

Geschwindigkeitsbegrenzung	<input type="checkbox"/>	Bermen an Ufer anbinden	<input type="checkbox"/>
Trockenröhre einbringen	<input checked="" type="checkbox"/>	Wiesenzufahrten verlegen	<input type="checkbox"/>
		Komplexmaßnahmen notwendig	<input type="checkbox"/>

"zu 37-7: Trockenröhre zwischen den Söllen in der Senke"
