# Einschätzung von Durchlass-Bauwerken und Gefährdung des Fischotters

| Aufnahme Nummer: | 2443-002 | Aufnahme-Datum: | 26.02.2009 |

| Gewässername: | "Straßensee" |
| Lage: | nördlich Rumpshagen an straßenparallelem See |

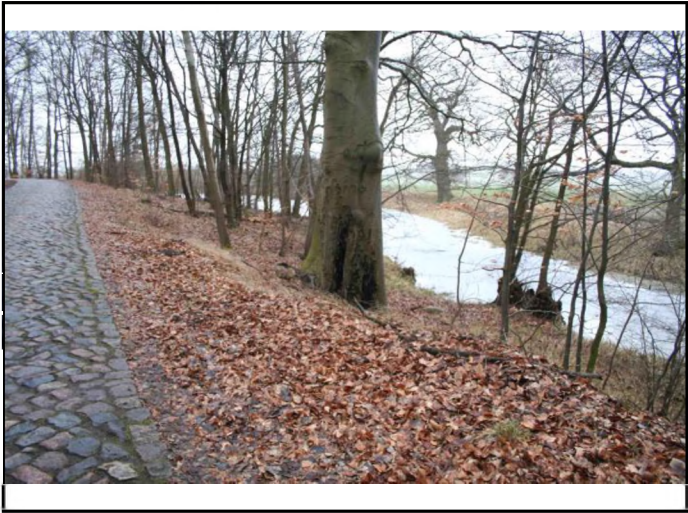
Nr.: 2443-002\_001\_he.JPG

"Gefährdungsbereich: Kopfsteinpflaster, See einseitig parallel Straße, andere Seite Wald, der als Schalfplatz aufgesucht werden kann. Maßnahmen: Kein Ausbau der Straße ohne Trockenröhre. Feinabstimmung erforderlich."
