Einschätzung von Durchlass-Bauwerken und Gefährdung des Fischotters

Aufnahme Nummer: 2443-004

Aufnahme-Datum: 27.03.2009

Gewässername: k.A.
Lage: nördlich Möllenhagen am Abzweig Kraase
Straße: K 7
Kreisstraße
Totfunde: 0

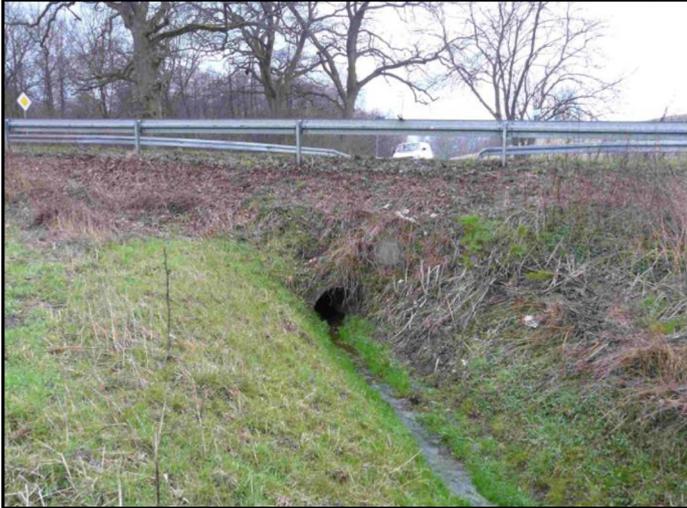
Nr.: 2443-004_001_go.JPG

Bedeutung im Habitatverbund: mittel
Verkehrsdichte: gering
Brückenindex: 0,017
Durchlass-Tauglichkeit: unpassierbar

Priorität Festlegung: sehr hoch
