# Einschätzung von Durchlass-Bauwerken und Gefährdung des Fischotters

Aufnahme Nummer: 2443-005

Aufnahme-Datum: 27.03.2009

Gewässername: k.A.  
Lage: Waldrand zwischen Leehsten und Carolinenhof  
Straße: K 7  
Kreisstraße  
Totfunde: 0

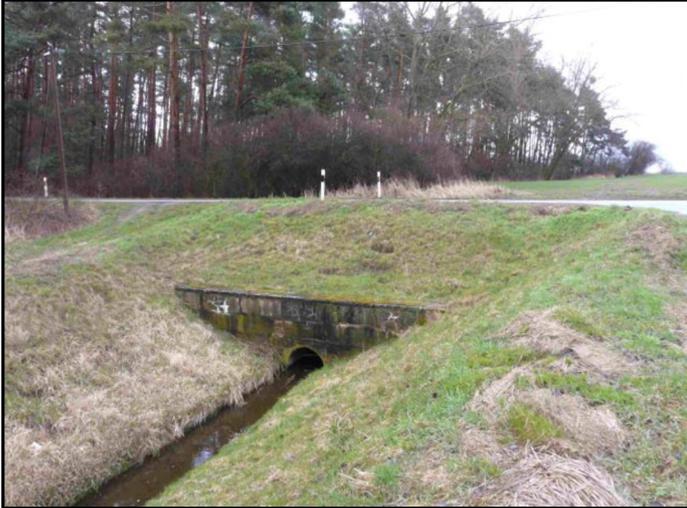
Nr.: 2443-005\_001\_go.JPG

Brückentyp: Rohrdurchlass  
Durchlaß Durchmesser: 0,8

Bedeutung im Habitatverbund: mittel  
Verkehrsdichte: gering  
Brückenindex: 0  
Durchlass-Tauglichkeit: unpassierbar

Geschwindigkeitsbegrenzung	<input type="checkbox"/>	Bermen an Ufer anbinden	<input type="checkbox"/>
Trockenröhre einbringen	<input checked="" type="checkbox"/>	Wiesenzufahrten verlegen	<input type="checkbox"/>
		Komplexmaßnahmen notwendig	<input type="checkbox"/>
