Einschätzung von Durchlass-Bauwerken und Gefährdung des Fischotters

Aufnahme Nummer: 2443-007

Aufnahme-Datum: 16.04.2009

Gewässername: k.A.
Lage: westlich Möllenhagen
Straße: B 192
Bundesstraße
Totfunde: 0

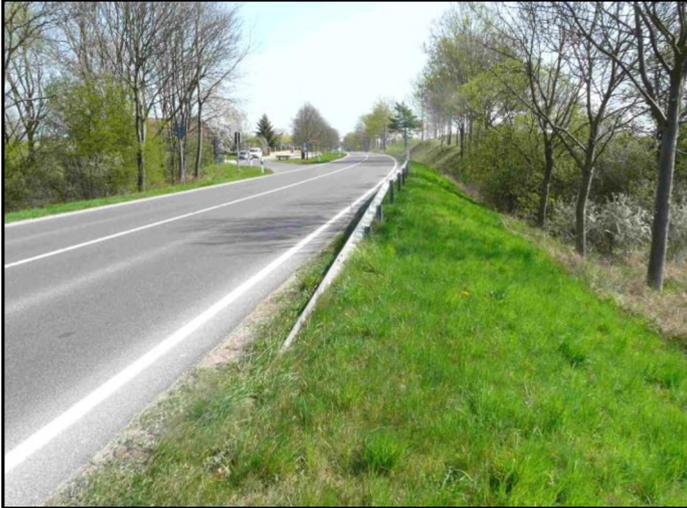
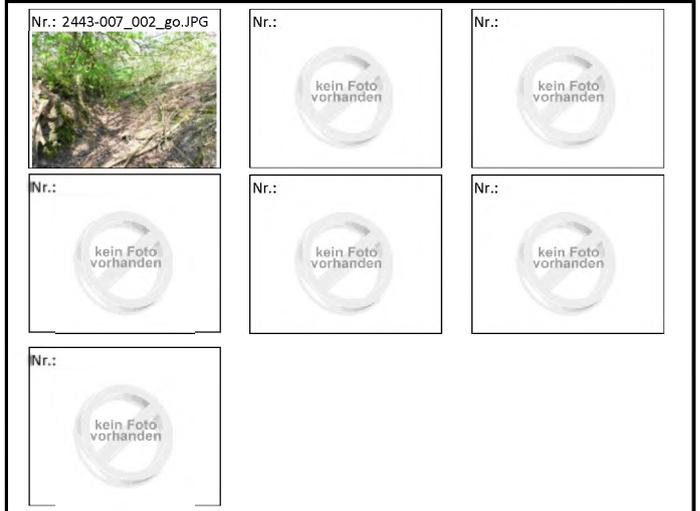
Nr.: 2443-007_001_go.JPG

sonstige Störfaktoren: > 100m; DL verfüllt

Bedeutung im Habitatverbund: mittel
Verkehrsdichte: hoch
Brückenindex: 0
Durchlass-Tauglichkeit: unpassierbar

Geschwindigkeitsbegrenzung	<input type="checkbox"/>	Bermen an Ufer anbinden	<input type="checkbox"/>
Trockenröhre einbringen	<input checked="" type="checkbox"/>	Wiesenzufahrten verlegen	<input type="checkbox"/>
		Komplexmaßnahmen notwendig	<input checked="" type="checkbox"/>

"Ggf. verfüllten Rohrdurchlaß öffnen und freihalten"
