Einschätzung von Durchlass-Bauwerken und Gefährdung des Fischotters

Aufnahme Nummer: 2443-009

Aufnahme-Datum: 16.04.2009

Gewässername: Ostpeene
Lage: westlich Klein Plasten
Straße: B 194
Bundesstraße
Todfunde: 0

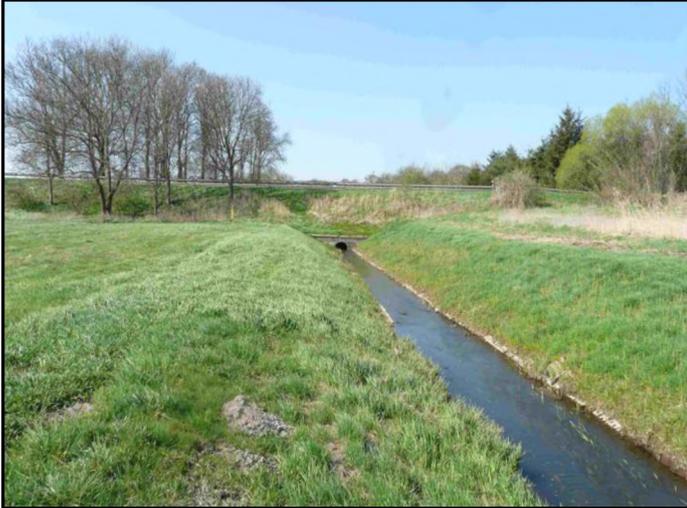
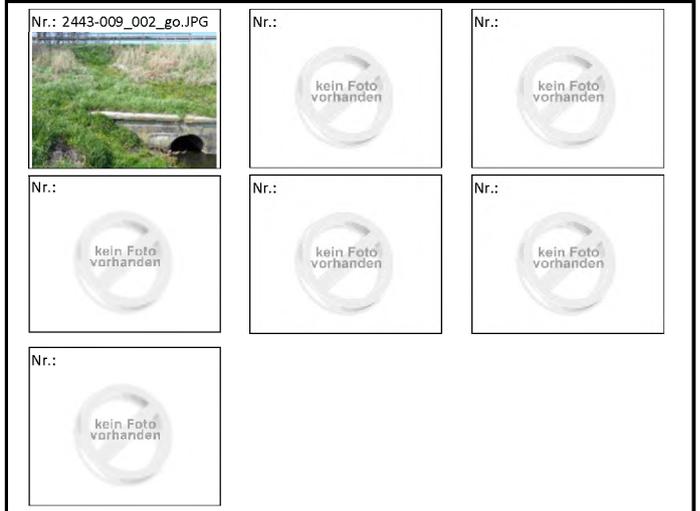
Nr.: 2443-009_001_go.JPG

Durchlass vollständig geflutet?

Bedeutung im Habitatverbund: sehr hoch
Verkehrsdichte: gering
Brückenindex: 0,05
Durchlass-Tauglichkeit: unpassierbar

"Wechsel über Straße nicht sehr ausgeprägt am linken Ufer, daher kurzfristig mögliche Trockenröhre am linken Ufer sinnvoll."

Geschwindigkeitsbegrenzung	<input type="checkbox"/>	Bermen an Ufer anbinden	<input type="checkbox"/>
Trockenröhre einbringen	<input checked="" type="checkbox"/>	Wiesenzufahrten verlegen	<input type="checkbox"/>
		Komplexmaßnahmen notwendig	<input type="checkbox"/>
