# Einschätzung von Durchlass-Bauwerken und Gefährdung des Fischotters

Aufnahme Nummer: 2443-010

Aufnahme-Datum: 16.04.2009

Gewässername: k.A.  
Lage: südlicher Durchlaß östlich Deven  
Straße: B 194  
Bundesstraße  
Todfunde: 0

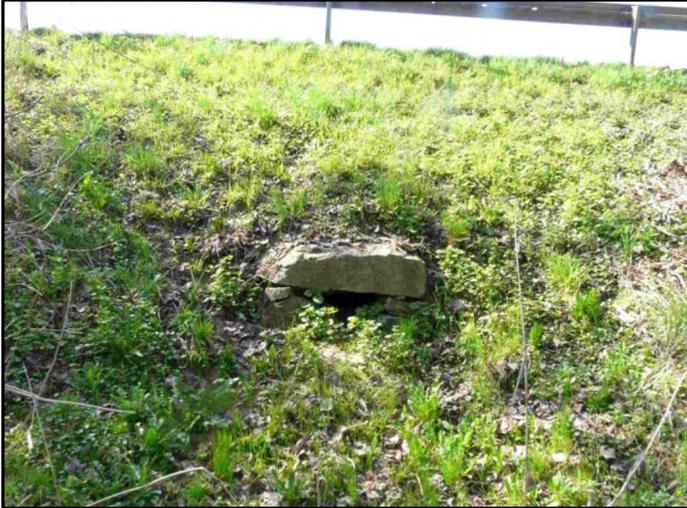
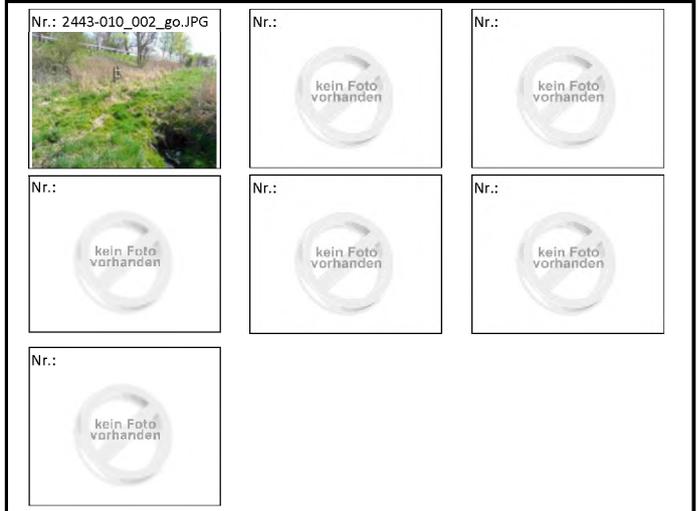
Nr.: 2443-010\_001\_go.JPG

Bedeutung im Habitatverbund: hoch  
Verkehrsdichte: gering  
Brückenindex: 0  
Durchlass-Tauglichkeit: unpassierbar

"ggf. 2 Durchlässe erforderlich; mindestens jedoch den vorhandenen trockenen Kastendurchlaß freilegen und Freihalten sowie in Höhe des Grabens Trockenröhre bzw. RDL durch Kastendurchlaß mit einseitiger Berme ersetzen."

Geschwindigkeitsbegrenzung	<input type="checkbox"/>	Bermen an Ufer anbinden	<input type="checkbox"/>
Trockenröhre einbringen	<input type="checkbox"/>	Wiesenzufahrten verlegen	<input type="checkbox"/>
		Komplexmaßnahmen notwendig	<input checked="" type="checkbox"/>
