Einschätzung von Durchlass-Bauwerken und Gefährdung des Fischotters

Aufnahme Nummer: 2443-011

Aufnahme-Datum: 16.04.2009

Gewässername: k.A.
Lage: nördlicher Durchlaß nördlich Groß Platen
Straße: B 194
Bundesstraße
Todfunde: 0

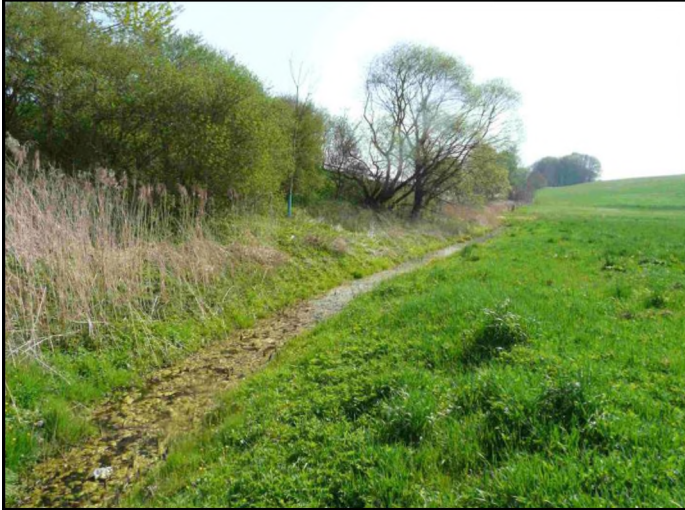
Nr.: 2443-011_001_go.JPG

"Die Karte gibt offensichtlich nicht die Situation der vorhandenen Gewässer wider! Wichtig ist, daß dies ein Gefährdungsbereich ist, der eine Gesamtkonzeption benötigt. Bermen sind recht schmal."
