# Einschätzung von Durchlass-Bauwerken und Gefährdung des Fischotters

Aufnahme Nummer: 2444-001

Aufnahme-Datum: 27.02.2009

Gewässername: Sölle  
Lage: zwischen Blankenhof und Gevezin  
Straße: K 21  
Kreisstraße  
Todfunde: 0

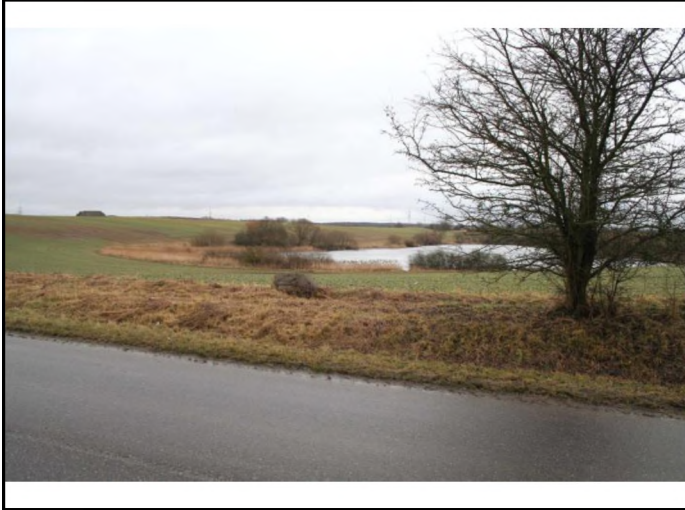
Nr.: 2444-001\_001\_he.JPG

Bedeutung im Habitatverbund: mittel  
Verkehrsdichte: gering  
Brückenindex: 0  
Durchlass-Tauglichkeit: unpassierbar

"keine Maßnahmen ableitbar bei Überlandwechseln"
