Einschätzung von Durchlass-Bauwerken und Gefährdung des Fischotters

Aufnahme Nummer: 2444-002 Aufnahme-Datum: 26.03.2009

Gewässername: Luhmbach
Lage: zwischen Klein Helle und Mölln
Straße: K 23
Kreisstraße
Todfunde: 0

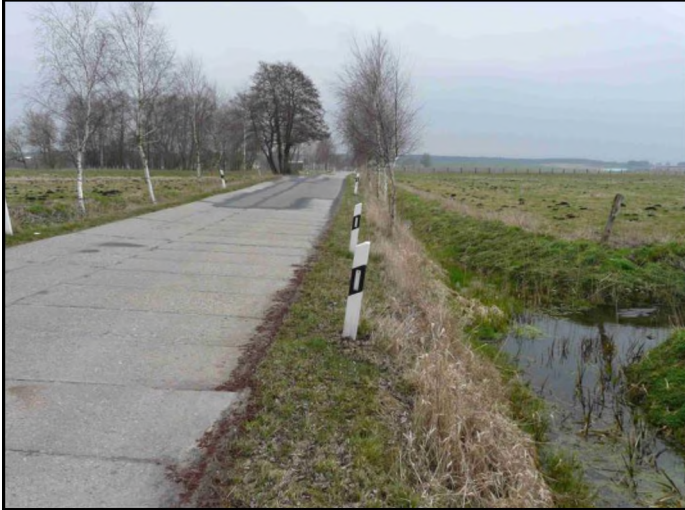
Nr.: 2444-002_001_go.JPG

sonstige Störfaktoren: DL submers

Bedeutung im Habitatverbund: sehr hoch
Verkehrsdichte: gering
Brückenindex: 0
Durchlass-Tauglichkeit: unpassierbar

"Sammelaufnahme für alle Gewässer der Luhmniederung. Typische Niedermoor-Straße, die sehr flach über Geländeneiveau geführt wird. Bei Ausbau der recht schlechten Straße (Betonplatten) Damm höher legen und mehrere Trockendurchlässe realisieren, mindestens jedoch an den vorhandenen Durchlässen Damm erhöhen und passierbare Durchlässe installieren. Bei Ausbleiben dieser Maßnahmen beim Straßenausbau ist dies ein potentieller Mehrfachtotfundbereich!"
