Einschätzung von Durchlass-Bauwerken und Gefährdung des Fischotters

Aufnahme Nummer: 2444-005

Aufnahme-Datum: 26.03.2009

Gewässername: Aalbach
Lage: südlicher Ortsrand Gevezin
Straße: K 21
Kreisstraße
Totfunde: 0

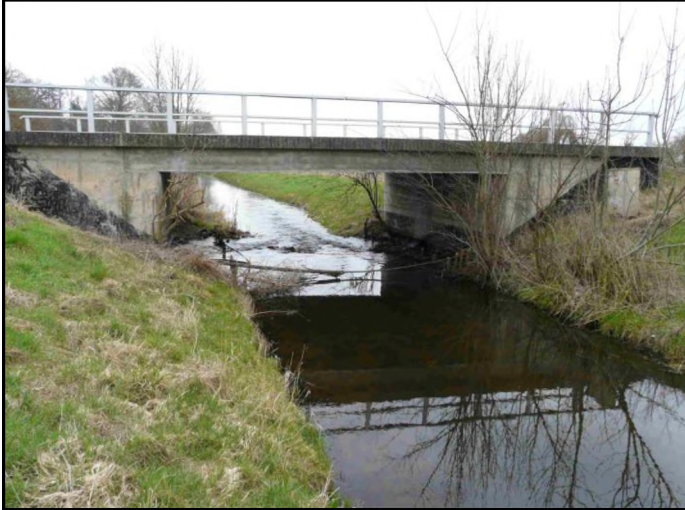
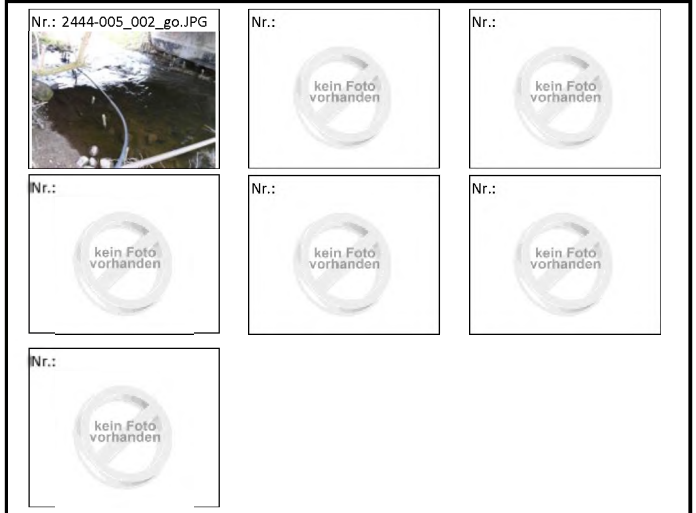
Nr.: 2444-005_001_go.JPG

"Brücke alt, unterspült, ggf. Erneuerung notwendig, dann feste Bermen einbauen. Bis dahin Steinschüttung mit Ufersubstrat verfüllt."
