Einschätzung von Durchlass-Bauwerken und Gefährdung des Fischotters

Aufnahme Nummer: 2444-006 Aufnahme-Datum: 26.03.2009

Gewässername: Lümbach
Lage: östlicher Durchlaß nördlich Gevezin
Straße: k.A.
Bahntrasse
Todfunde: 0

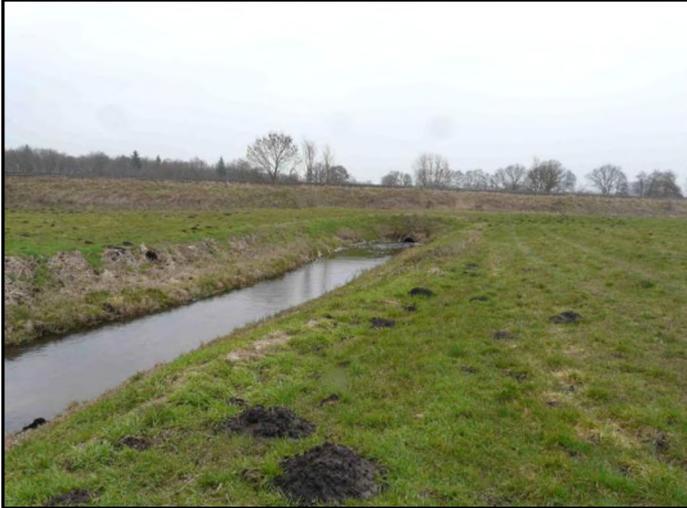
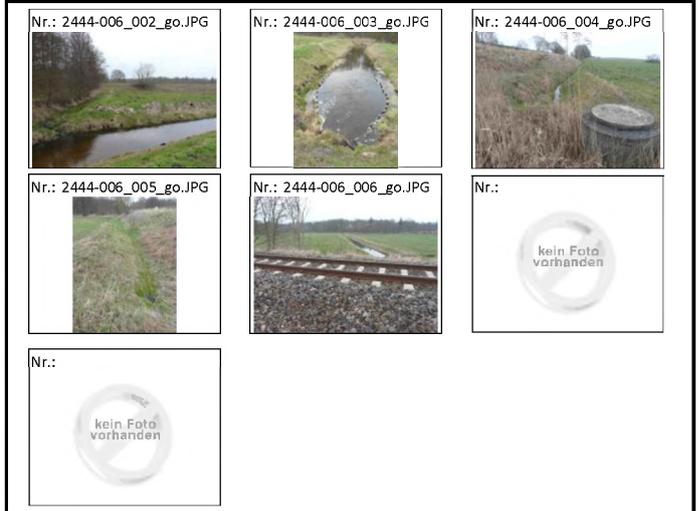
Nr.: 2444-006_001_go.JPG

Brückentyp: Rohrdurchlass Durchlaß Durchmesser: 0,9

Lichte Breite [m]: 0
Lichte Höhe [m]: 0 Brückenlänge [m]: 40
Bermen-Anzahl: keine
Bermenform: k.A.

Bedeutung im Habitatverbund: sehr hoch
Verkehrsdichte: gering
Brückenindex: 0
Durchlass-Tauglichkeit: unpassierbar

Priorität Festlegung: hoch
