Einschätzung von Durchlass-Bauwerken und Gefährdung des Fischotters

Aufnahme Nummer: 2444-007

Aufnahme-Datum: 26.03.2009

Gewässername: Lühmbach
Lage: westlicher Durchlaß nördlich Gevezin
Straße: k.A.
Bahntrasse
Totfunde: 0

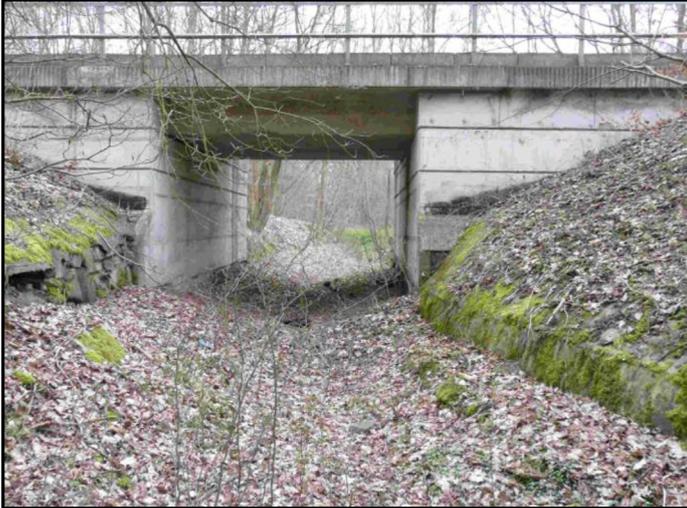
Nr.: 2444-007_001_go.JPG

"zu 16: Bachbett trocken, daher "durchgehender Uferstreifen"; Brücke erhalten, ggf. strukturelle Verbindung zu 2444-006"
