Einschätzung von Durchlass-Bauwerken und Gefährdung des Fischotters

Aufnahme Nummer: 2444-008 Aufnahme-Datum: 26.03.2009

Gewässername: k.A.
Lage: südlich Chemnitz
Straße: und parallele Straße
Bahntrasse
Todfunde: 0

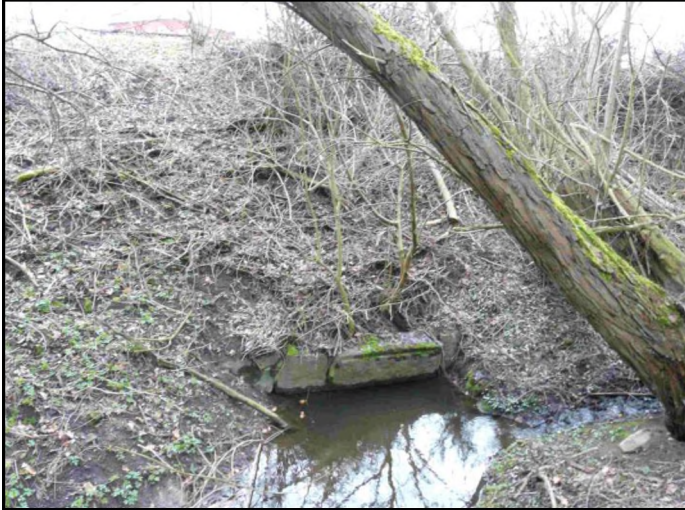
Nr.: 2444-008_001_go.JPG

sonstige Störfaktoren: DL submers

Durchlass vollständig geflutet?

Bedeutung im Habitatverbund: mittel
Verkehrsdichte: gering
Brückenindex: 0
Durchlass-Tauglichkeit: unpassierbar

Geschwindigkeitsbegrenzung	<input type="checkbox"/>	Bermen an Ufer anbinden	<input type="checkbox"/>
Trockenröhre einbringen	<input checked="" type="checkbox"/>	Wiesenzufahrten verlegen	<input type="checkbox"/>
		Komplexmaßnahmen notwendig	<input type="checkbox"/>
