Einschätzung von Durchlass-Bauwerken und Gefährdung des Fischotters

Aufnahme Nummer: 2444-009

Aufnahme-Datum: 27.03.2009

Gewässername: Aalbach
Lage: nördlich Mallin
Straße: Dorfverbindung
sonstige Straße
Todfunde: 0

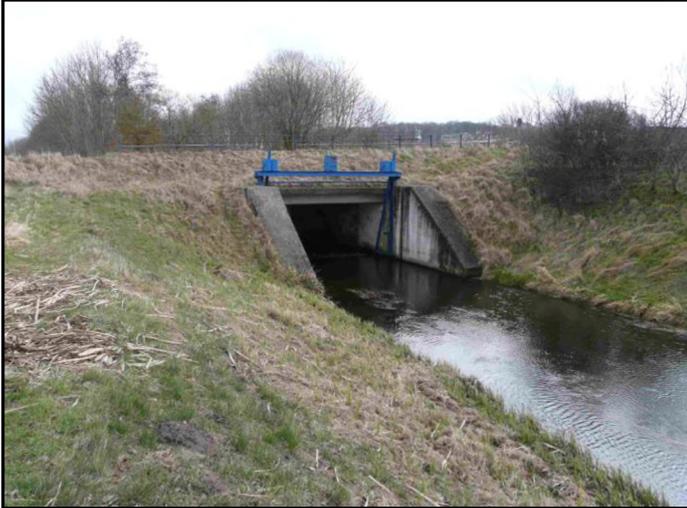
Nr.: 2444-009_001_go.JPG

Bedeutung im Habitatverbund: sehr hoch
Verkehrsdichte: sehr gering
Brückenindex: 0,8
Durchlass-Tauglichkeit: unpassierbar

"Straße saniert, im Brückenbereich Pflaster belassen. Deutliche Wechsel über Straße nachvollziehbar. Bei nachfolgenden Straßensanierungen Pflaster auf Brücke belassen. Möglichkeit der Installation von Laufbohlen klären."

Trennung Wehr Durchlass	<input type="checkbox"/>	keine notwendig	<input type="checkbox"/>
Installation oberhalb Wehr	<input type="checkbox"/>	Markierstruktur Steinsch	<input type="checkbox"/>
Installation unterhalb Wehr	<input type="checkbox"/>	Markierstruktur Ufersubstrat	<input type="checkbox"/>
Entfernung Rechen	<input type="checkbox"/>	Markierstruktur Laufbohle fest	<input checked="" type="checkbox"/>
Entfernung sonstige Hindernisse	<input type="checkbox"/>	Markierstruktur Laufbohle schwimmend	<input type="checkbox"/>
Kastendurchlass/Maul eins. Berme	<input type="checkbox"/>	Markierstruktur Podest	<input type="checkbox"/>
Kastendurchlass/Maul beids. Berme	<input type="checkbox"/>	Verrohrung öffnen	<input type="checkbox"/>
Markierstruktur einseitig	<input type="checkbox"/>	Leit-/Schutzzäune notwendig	<input type="checkbox"/>
Markierstruktur beidseitig	<input checked="" type="checkbox"/>	Leitstrukturen/ -senken einrichten	<input type="checkbox"/>

Geschwindigkeitsbegrenzung	<input type="checkbox"/>	Bermen an Ufer anbinden	<input type="checkbox"/>
Trockenröhre einbringen	<input type="checkbox"/>	Wiesenzufahrten verlegen	<input type="checkbox"/>
		Komplexmaßnahmen notwendig	<input checked="" type="checkbox"/>
