Einschätzung von Durchlass-Bauwerken und Gefährdung des Fischotters

Aufnahme Nummer: 2444-010 Aufnahme-Datum: 27.03.2009

Gewässername: k.A.
Lage: östlicher Durchlaß westlich Passentin
Straße: Dorfverbindung
sonstige Straße
Totfunde: 0

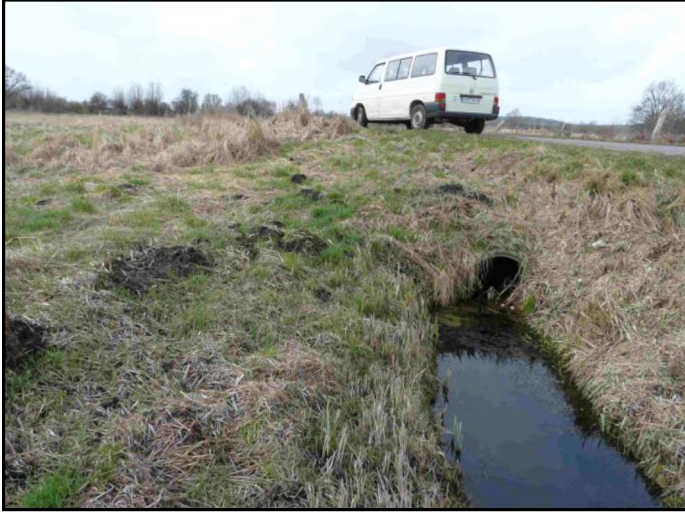
Nr.: 2444-010_001_go.JPG

sonstige Störfaktoren: Sand/Schlamm

Brückentyp: Rohrdurchlass Durchlaß Durchmesser: k.A.

Lichte Breite [m]: 0,6
Lichte Höhe [m]: 0,4 Brückenlänge [m]: 22
Bermen-Anzahl: keine
Bermenform: k.A.

Bedeutung im Habitatverbund: sehr hoch
Verkehrsdichte: sehr gering
Brückenindex: 0,011
Durchlass-Tauglichkeit: unpassierbar

Geschwindigkeitsbegrenzung	<input type="checkbox"/>	Bermen an Ufer anbinden	<input type="checkbox"/>
Trockenröhre einbringen	<input type="checkbox"/>	Wiesenzufahrten verlegen	<input type="checkbox"/>
		Komplexmaßnahmen notwendig	<input checked="" type="checkbox"/>

"Aufnahme für alle Durchlässe östlich des Aalbaches westlich Passentin. Bei weiterer Sanierung/Ausbau der Straße alle Durchlässe ottergerecht gestalten, evtl. Moorrevitalisierung berücksichtigen."
