# Einschätzung von Durchlass-Bauwerken und Gefährdung des Fischotters

Aufnahme Nummer: 2444-011 Aufnahme-Datum: 27.03.2009

Gewässername: Aalbach  
Lage: westlicher Durchlaß westlich Passentin  
Straße: Dorfverbindung  
sonstige Straße  
Totfunde: 0

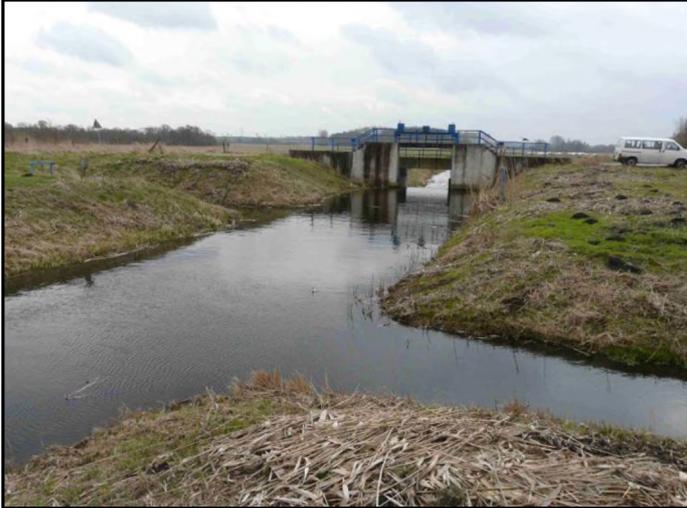
Nr.: 2444-011\_001\_go.JPG

Bedeutung im Habitatverbund: sehr hoch  
Verkehrsdichte: sehr gering  
Brückenindex: 0,514  
Durchlass-Tauglichkeit: unpassierbar

"In jedem Fall Trennung von Wehr und Durchlaß, dann bis zur Erneuerung der Brücke Laufbohlen mit Uferanbindung"
