Einschätzung von Durchlass-Bauwerken und Gefährdung des Fischotters

Aufnahme Nummer: 2444-012 Aufnahme-Datum: 27.03.2009

Gewässername: k.A.
Lage: zwischen Lapitz und Puchow
Straße: K 21
Kreisstraße
Todfunde: 0

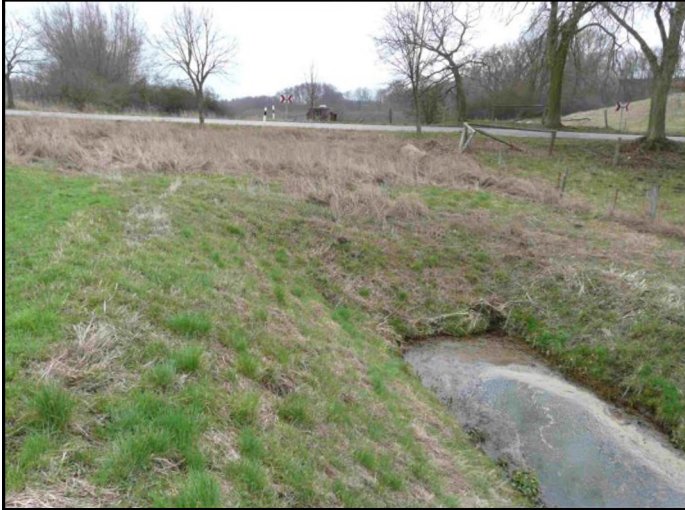
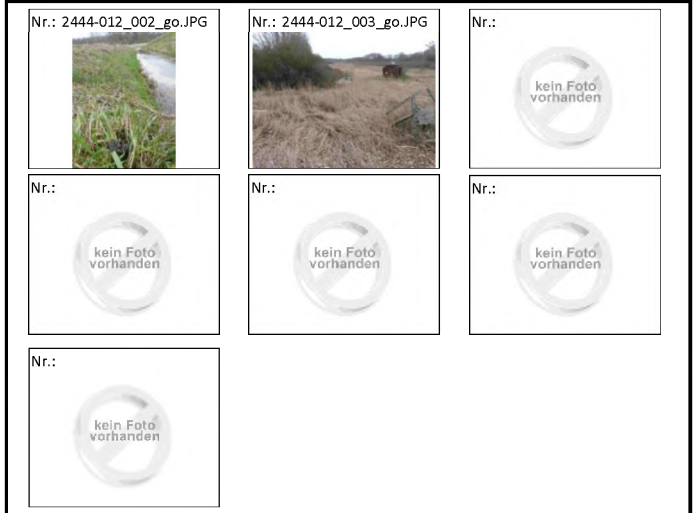
Nr.: 2444-012_001_go.JPG

sonstige Störfaktoren: 65 m, DL submers

Bedeutung im Habitatverbund: hoch
Verkehrsdichte: gering
Brückenindex: 0
Durchlass-Tauglichkeit: unpassierbar

Geschwindigkeitsbegrenzung	<input type="checkbox"/>	Bermen an Ufer anbinden	<input type="checkbox"/>
Trockenröhre einbringen	<input checked="" type="checkbox"/>	Wiesenzufahrten verlegen	<input type="checkbox"/>
		Komplexmaßnahmen notwendig	<input type="checkbox"/>
