Einschätzung von Durchlass-Bauwerken und Gefährdung des Fischotters

Aufnahme Nummer: 2444-014 Aufnahme-Datum: 27.03.2009

Gewässername: k.A.
Lage: Penzlin Mitte
Straße: B 192
Bundesstraße
Totfunde: 0

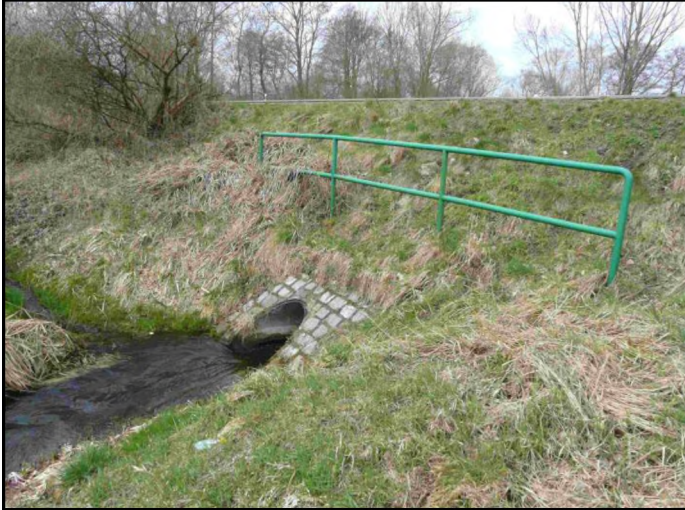
Nr.: 2444-014_001_go.JPG

Brückentyp: Rohrdurchlass Durchlaß Durchmesser: k.A.

Lichte Breite [m]: 0,7
Lichte Höhe [m]: 0,5 Brückenlänge [m]: 23
Bermen-Anzahl: keine
Bermenform: k.A.

Bedeutung im Habitatverbund: mittel
Verkehrsdichte: sehr hoch
Brückenindex: 0,015
Durchlass-Tauglichkeit: unpassierbar

"am rechten Ufer Wechsel (mit Markierung) über Straße. Zwischenlösung Trockenröhre am rechten Ufer"

Geschwindigkeitsbegrenzung	<input type="checkbox"/>	Bermen an Ufer anbinden	<input type="checkbox"/>
Trockenröhre einbringen	<input checked="" type="checkbox"/>	Wiesenzufahrten verlegen	<input type="checkbox"/>
		Komplexmaßnahmen notwendig	<input type="checkbox"/>
