Einschätzung von Durchlass-Bauwerken und Gefährdung des Fischotters

Aufnahme Nummer: 2444-018 Aufnahme-Datum: 27.03.2009

Gewässername: Krummenfurtbach
Lage: westlich Penzlin
Straße: B 192
Bundesstraße
Todfunde: 0

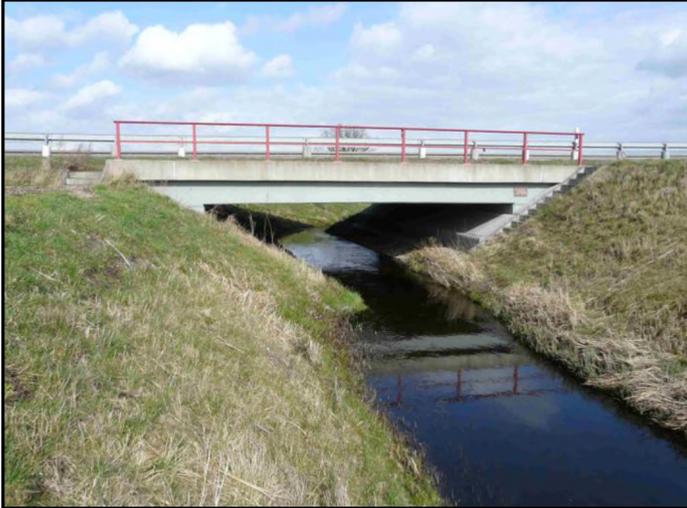
Nr.: 2444-018_001_go.JPG

"Bei Hochwasser ist die untere Ebene der Bermen geflutet und die Tiere müssen über die palisaden wechseln."
