Einschätzung von Durchlass-Bauwerken und Gefährdung des Fischotters

Aufnahme Nummer: 2444-019

Aufnahme-Datum: 27.03.2009

Gewässername: Krummenfurtbach
Lage: zwischen Ausbau Ave und Schmortburg
Straße: B 192
Bundesstraße
Todfunde: 0

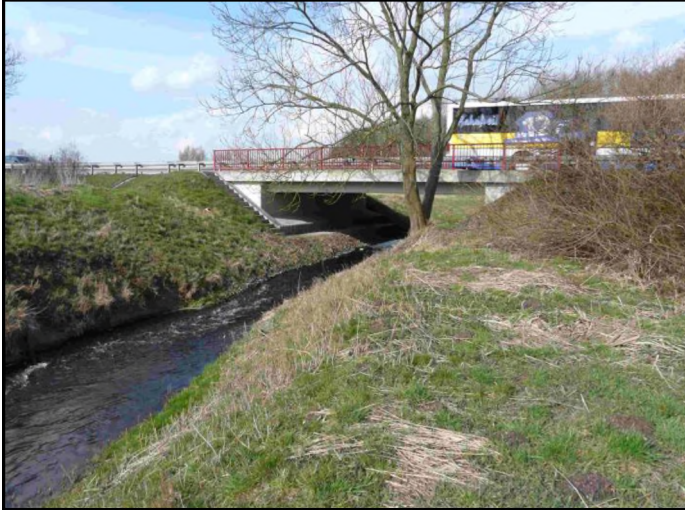
Nr.: 2444-019_001_go.JPG

"Turbulente Fließstrecke unterhalb Brücke, mindestens hier ist es für Fischotter notwendig, neben dem Wasser laufen zu können. Das Steilufer ermöglicht dies jedoch nicht, so daß die Tiere mit großer Wahrscheinlichkeit AUF der Böschungsschulter laufen - und in dem Zuge gleich die Straße überqueren. Mindestens in schnell fließenden Abschnitten sollte also die Gewässerböschung so beschaffen sein, daß Fischotter unmittelbar am Wasser entlangkommen."

Geschwindigkeitsbegrenzung	<input type="checkbox"/>	Bermen an Ufer anbinden	<input type="checkbox"/>
Trockenröhre einbringen	<input type="checkbox"/>	Wiesenzufahrten verlegen	<input type="checkbox"/>
		Komplexmaßnahmen notwendig	<input checked="" type="checkbox"/>
