Einschätzung von Durchlass-Bauwerken und Gefährdung des Fischotters

Aufnahme Nummer: 2444-020 Aufnahme-Datum: 27.03.2009

Gewässername: Krummenfurtbach
Lage: B 192 - Groß Lukow
Straße: Dorfverbindung
sonstige Straße
Totfunde: 0

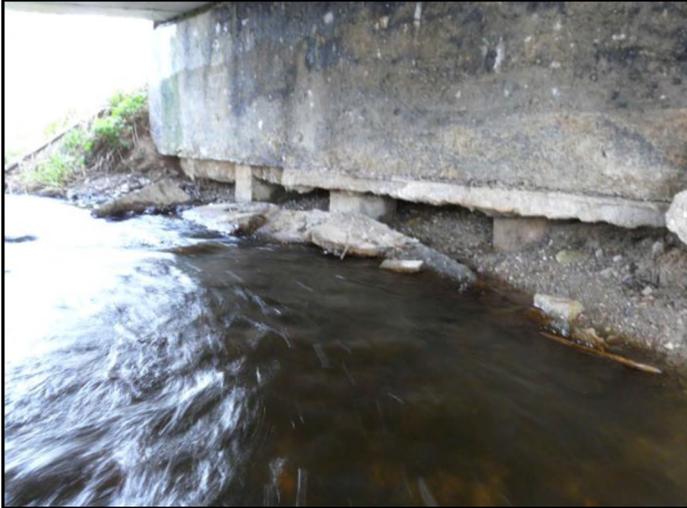
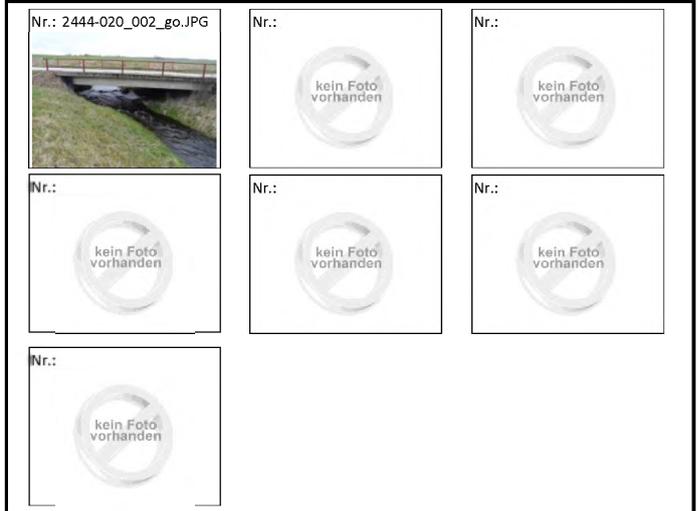
Nr.: 2444-020_001_go.JPG

"Straße als Kopfsteinpflaster. Rechte Berme weggespült bis ins Fundament der Brücke, dieses erneuern auch im Interesse der Haltbarkeit der Brücke (daher Priorität hoch!) als Steinschüttung mit Ufersubstrat verfüllt, als hochwassersichere Markierstruktur. "

Trennung Wehr Durchlass	<input type="checkbox"/>	keine notwendig	<input type="checkbox"/>
Installation oberhalb Wehr	<input type="checkbox"/>	Markierstruktur Steinsch	<input checked="" type="checkbox"/>
Installation unterhalb Wehr	<input type="checkbox"/>	Markierstruktur Ufersubstrat	<input checked="" type="checkbox"/>
Entfernung Rechen	<input type="checkbox"/>	Markierstruktur Laufbohle fest	<input type="checkbox"/>
Entfernung sonstige Hindernisse	<input type="checkbox"/>	Markierstruktur Laufbohle schwimmend	<input type="checkbox"/>
Kastendurchlass/Maul eins. Berme	<input type="checkbox"/>	Markierstruktur Podest	<input type="checkbox"/>
Kastendurchlass/Maul beids. Berme	<input type="checkbox"/>	Verrohrung öffnen	<input type="checkbox"/>
Markierstruktur einseitig	<input checked="" type="checkbox"/>	Leit-/Schutzzäune notwendig	<input type="checkbox"/>
Markierstruktur beidseitig	<input type="checkbox"/>	Leitstrukturen/ -senken einrichten	<input type="checkbox"/>
