Einschätzung von Durchlass-Bauwerken und Gefährdung des Fischotters

Aufnahme Nummer: 2444-021

Aufnahme-Datum: 27.03.2009

Gewässername: k.A.
Lage: zwischen Groß- und Klein Lukow
Straße: Dorfverbindung
sonstige Straße
Todfunde: 0

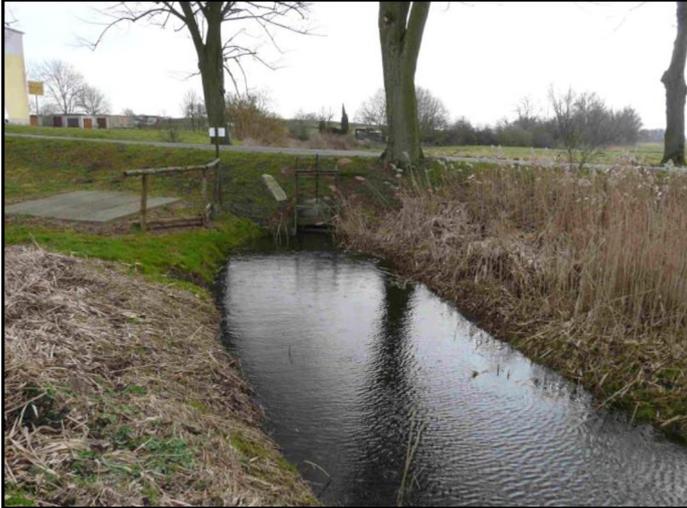
Nr.: 2444-021_001_go.JPG

Bedeutung im Habitatverbund: mittel
Verkehrsdichte: sehr gering
Brückenindex: 0
Durchlass-Tauglichkeit: unpassierbar

"Ausgeprägter Wechsel über die Straße am linken Ufer"

Trennung Wehr Durchlass	<input checked="" type="checkbox"/>	keine notwendig	<input type="checkbox"/>
Installation oberhalb Wehr	<input checked="" type="checkbox"/>	Markierstruktur Steinsch	<input type="checkbox"/>
Installation unterhalb Wehr	<input type="checkbox"/>	Markierstruktur Ufersubstrat	<input type="checkbox"/>
Entfernung Rechen	<input type="checkbox"/>	Markierstruktur Laufbohle fest	<input type="checkbox"/>
Entfernung sonstige Hindernisse	<input type="checkbox"/>	Markierstruktur Laufbohle schwimmend	<input type="checkbox"/>
Kastendurchlass/Maul eins. Berme	<input type="checkbox"/>	Markierstruktur Podest	<input type="checkbox"/>
Kastendurchlass/Maul beids. Berme	<input checked="" type="checkbox"/>	Verrohrung öffnen	<input type="checkbox"/>
Markierstruktur einseitig	<input type="checkbox"/>	Leit-/Schutzzäune notwendig	<input type="checkbox"/>
Markierstruktur beidseitig	<input type="checkbox"/>	Leitstrukturen/ -senken einrichten	<input type="checkbox"/>

Geschwindigkeitsbegrenzung	<input type="checkbox"/>	Bermen an Ufer anbinden	<input type="checkbox"/>
Trockenröhre einbringen	<input checked="" type="checkbox"/>	Wiesenzufahrten verlegen	<input type="checkbox"/>
		Komplexmaßnahmen notwendig	<input type="checkbox"/>
