Einschätzung von Durchlass-Bauwerken und Gefährdung des Fischotters

Aufnahme Nummer: 2444-022 Aufnahme-Datum: 27.03.2009

Gewässername: k.A.
Lage: zwischen Groß Lukow und Marihn
Straße: Dorfverbindung
sonstige Straße
Totfunde: 0

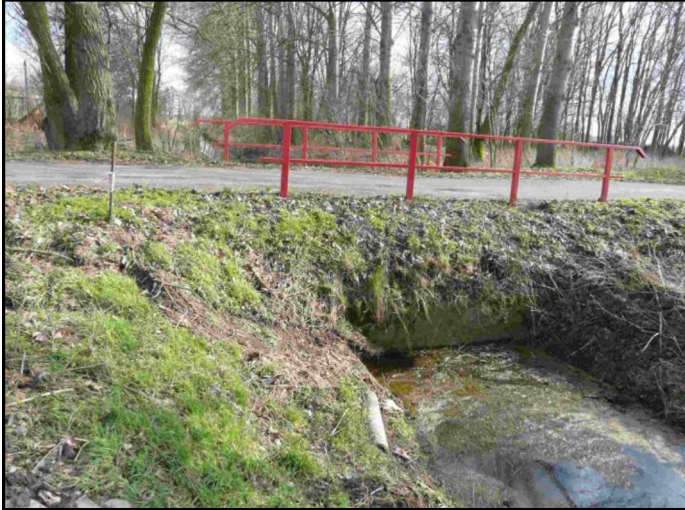
Nr.: 2444-022_001_go.JPG

sonstige Störfaktoren: DL submers

Durchlass vollständig geflutet?

Bedeutung im Habitatverbund: mittel
Verkehrsdichte: sehr gering
Brückenindex: 0
Durchlass-Tauglichkeit: unpassierbar
