# Einschätzung von Durchlass-Bauwerken und Gefährdung des Fischotters

Aufnahme Nummer: 2444-023

Aufnahme-Datum: 27.03.2009

Gewässername: Krummenfurtbach  
Lage: zwischen Marihn und Ausbau Ave  
Straße: B 192  
Bundesstraße  
Todfunde: 0

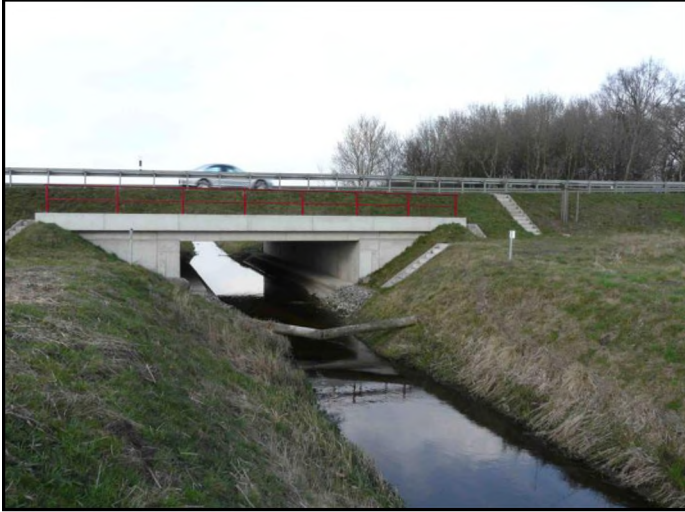
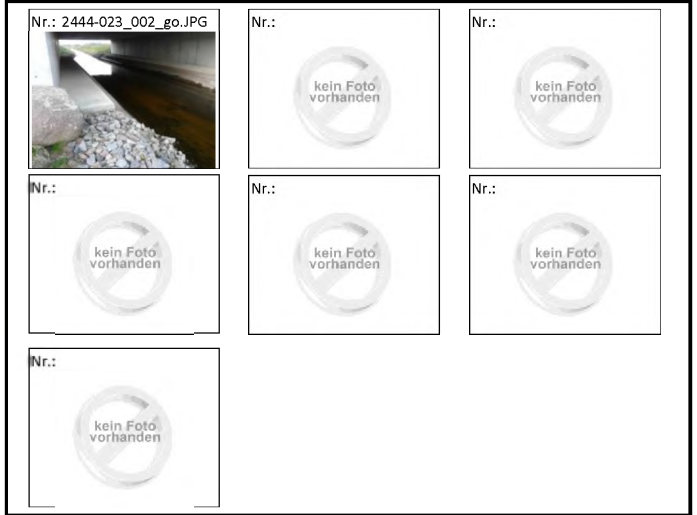
Nr.: 2444-023\_001\_go.JPG

Bedeutung im Habitatverbund: sehr hoch  
Verkehrsdichte: hoch  
Brückenindex: 0,633  
Durchlass-Tauglichkeit: bedingt geeignet

"s. Photos, Bermen sind nicht gut an Ufer angebunden, Bruchsteinschüttung wird wahrscheinlich nicht gern überquert. Uferböschung des Grabens ist zum Entlanglaufen zu steil, daher Wahrscheinlichkeit, daß Fischotter auf der Böschungsschulter laufen groß - und dabei die Straße ÜBERqueren. Mindestens in schnell fließenden Abschnitten sollte also die Gewässerböschung so beschaffen sein, daß Fischotter unmittelbar am Wasser entlanglaufen können."

Geschwindigkeitsbegrenzung	<input type="checkbox"/>	Bermen an Ufer anbinden	<input type="checkbox"/>
Trockenröhre einbringen	<input type="checkbox"/>	Wiesenzufahrten verlegen	<input type="checkbox"/>
		Komplexmaßnahmen notwendig	<input checked="" type="checkbox"/>
