# Einschätzung von Durchlass-Bauwerken und Gefährdung des Fischotters

| Aufnahme Nummer: | 2445-001 | Aufnahme-Datum: | 27.02.2009 |

| Lage: | nördlich Mörderberg in höhe Kiesgrube |
| Straße: | L 27 |

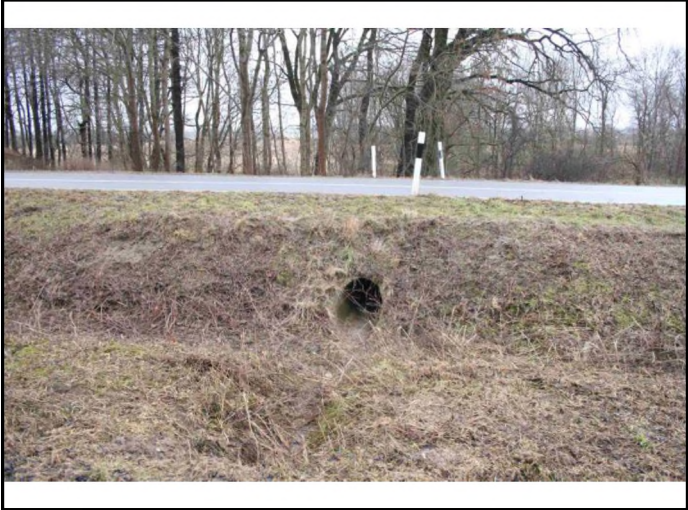
Nr.: 2445-001\_001\_he.JPG

Bedeutung im Habitatverbund: mittel  
Verkehrsdichte: gering  
Brückenindex: 0,021  
Durchlass-Tauglichkeit: ungeeignet

"Rohrdurchlaß von Unrat freihalten, keine weiteren Maßnahmen ableitbar bei Überlandwechseln"

| Entfernung sonstige Hindernisse | <input checked="" type="checkbox"/> | Markierstruktur Laufbohle schwimmend | <input type="checkbox"/> |
