Einschätzung von Durchlass-Bauwerken und Gefährdung des Fischotters

Aufnahme Nummer: 2445-002

Aufnahme-Datum: 27.02.2009

Gewässername: Tollense
Lage: in Neubrandenburg südlich innenstadtring
Straße: B 104
Bundesstraße
Totfunde: 1

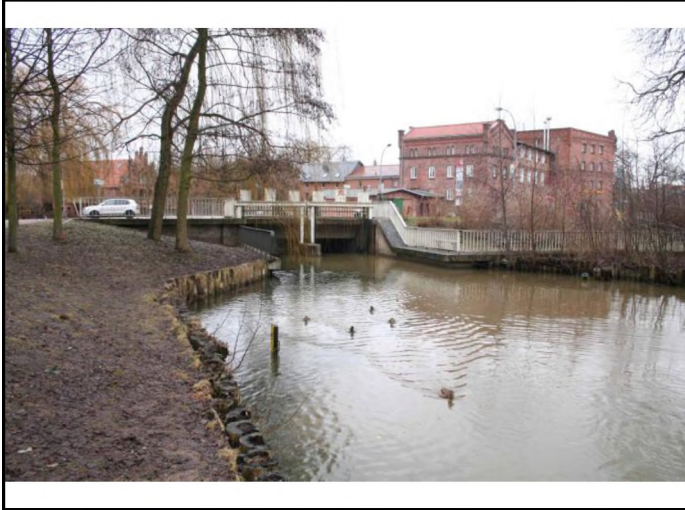
Nr.: 2445-002_001_he.JPG

Bedeutung im Habitatverbund: sehr hoch
Verkehrsdichte: mittel
Brückenindex: 0
Durchlass-Tauglichkeit: unpassierbar

Priorität Festlegung: oberste Priorität

Trennung Wehr Durchlass	<input checked="" type="checkbox"/>	keine notwendig	<input type="checkbox"/>
Installation oberhalb Wehr	<input checked="" type="checkbox"/>	Markierstruktur Steinsch	<input type="checkbox"/>
Installation unterhalb Wehr	<input type="checkbox"/>	Markierstruktur Ufersubstrat	<input type="checkbox"/>
Entfernung Rechen	<input type="checkbox"/>	Markierstruktur Laufbohle fest	<input checked="" type="checkbox"/>
Entfernung sonstige Hindernisse	<input type="checkbox"/>	Markierstruktur Laufbohle schwimmend	<input type="checkbox"/>
Kastendurchlass/Maul eins. Berme	<input type="checkbox"/>	Markierstruktur Podest	<input type="checkbox"/>
Kastendurchlass/Maul beids. Berme	<input type="checkbox"/>	Verrohrung öffnen	<input type="checkbox"/>
Markierstruktur einseitig	<input type="checkbox"/>	Leit-/Schutzzäune notwendig	<input type="checkbox"/>
Markierstruktur beidseitig	<input checked="" type="checkbox"/>	Leitstrukturen/ -senken einrichten	<input type="checkbox"/>

Geschwindigkeitsbegrenzung	<input type="checkbox"/>	Bermen an Ufer anbinden	<input type="checkbox"/>
Trockenröhre einbringen	<input type="checkbox"/>	Wiesenzufahrten verlegen	<input type="checkbox"/>
		Komplexmaßnahmen notwendig	<input checked="" type="checkbox"/>

"oberste Priorität. Detailplanungen mit allen Beteiligten vor Ort notwendig"
