Einschätzung von Durchlass-Bauwerken und Gefährdung des Fischotters

Aufnahme Nummer: 2445-003

Aufnahme-Datum: 27.02.2009

Gewässername: k.A.
Lage: in Neubrandenburg nördlich Bahn, Torgelower-Ecke Demminer Straße
Straße: B 96
Bundesstraße
Totfunde: 1

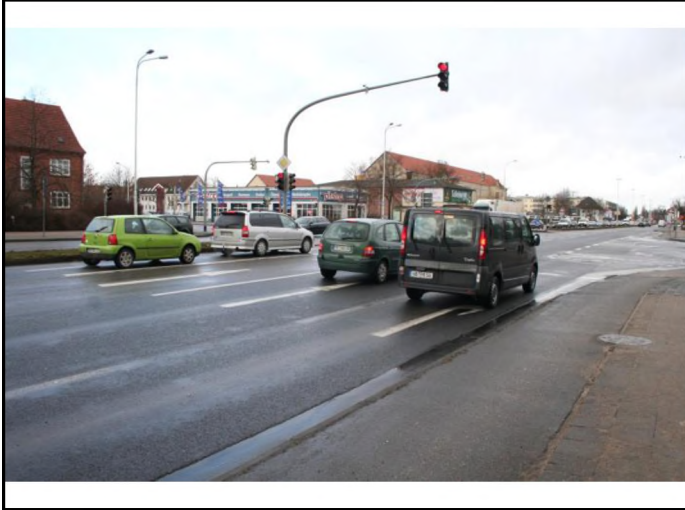
Nr.: 2445-003_001_he.JPG

Bedeutung im Habitatverbund: unbedeutend
Verkehrsdichte: mittel
Brückenindex: 0
Durchlass-Tauglichkeit: unpassierbar

"keine Maßnahmen möglich"
