Einschätzung von Durchlass-Bauwerken und Gefährdung des Fischotters

Aufnahme Nummer: 2445-005 Aufnahme-Datum: 22.03.2009

Gewässername: Lindebach
Lage: südlicher Abzweig vom Stadtring Neubrandenburg
Straße: B 96
Bundesstraße
Totfunde: 0

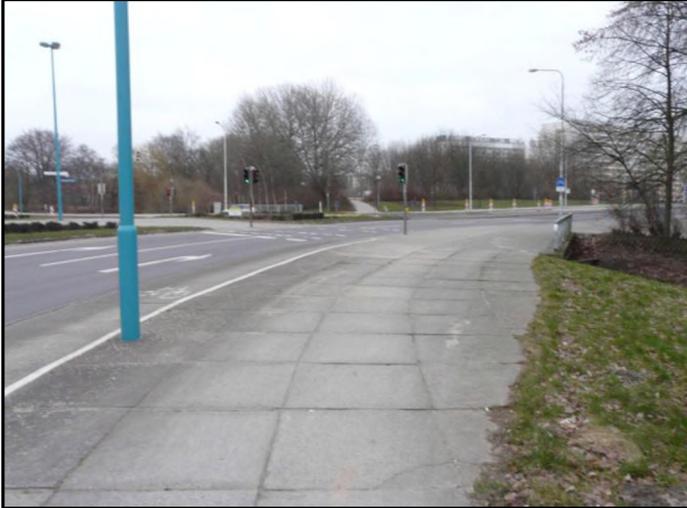
Nr.: 2445-005_001_go.JPG

sonstige Störfaktoren: Gewässereinengung d. Brücke

Lichte Breite [m]: 3
Lichte Höhe [m]: 1 Brückenlänge [m]: 43
Bermen-Anzahl: keine
Bermenform: k.A.

Bedeutung im Habitatverbund: sehr hoch
Verkehrsdichte: mittel
Brückenindex: 0,07
Durchlass-Tauglichkeit: wenig geeignet

"Laufbohle kann nur Zwischenlösung sein! Maßnahmen: Durch extrem hohe Verkehrsdichte und nachgewiesene Fischotter an mehreren Gewässern im Stadtgebiet sind Brücken mit beidseitigen Bermen an allen relevanten Gewässern notwendig."
