Einschätzung von Durchlass-Bauwerken und Gefährdung des Fischotters

Aufnahme Nummer: 2445-008 Aufnahme-Datum: 22.03.2009

Gewässername: Gätebach
Lage: östlich B 96
Straße: Radweg
sonstige Straße
Todfunde: 0

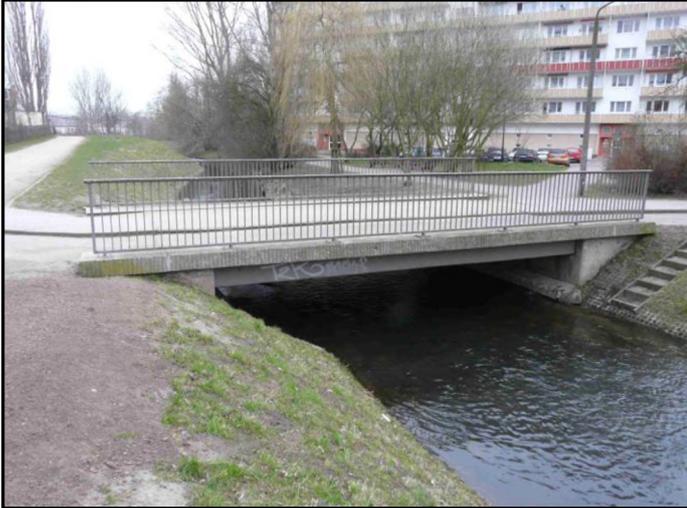
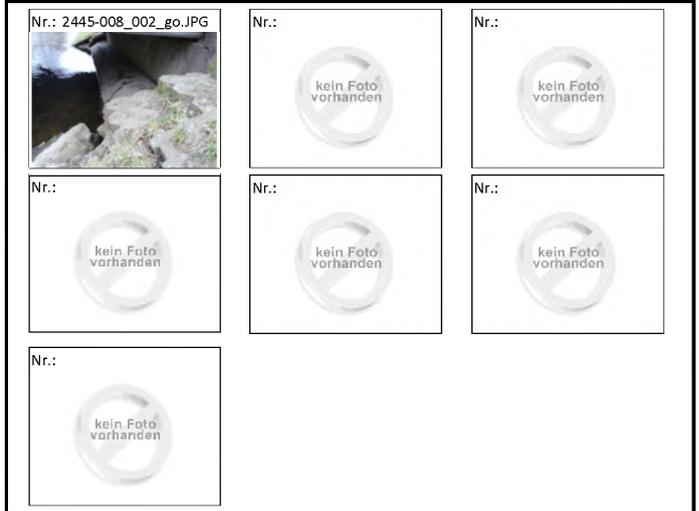
Nr.: 2445-008_001_go.JPG

Bedeutung im Habitatverbund: sehr hoch
Verkehrsdichte: sehr gering
Brückenindex: 1,2
Durchlass-Tauglichkeit: bedingt geeignet

"Bermen regelmäßig kontrollieren"
