Einschätzung von Durchlass-Bauwerken und Gefährdung des Fischotters

Aufnahme Nummer: 2445-009

Aufnahme-Datum: 22.03.2009

Gewässername: Linde
Lage: Neubrandenburg Höhe Südstadt
Straße: k.A.
Bahntrasse
Todfunde: 0

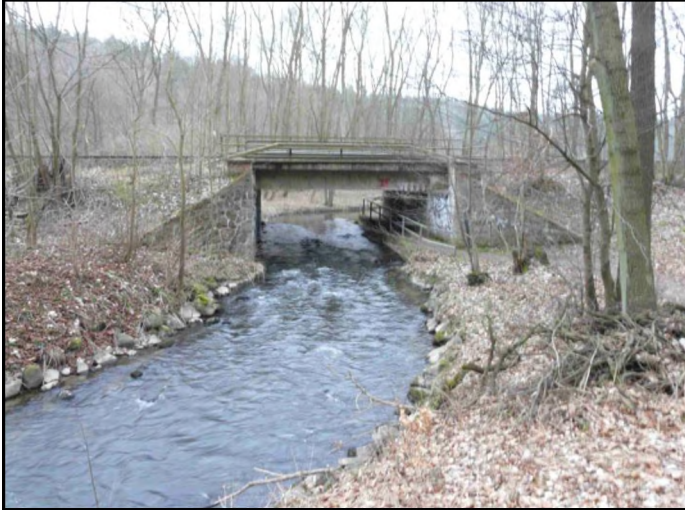
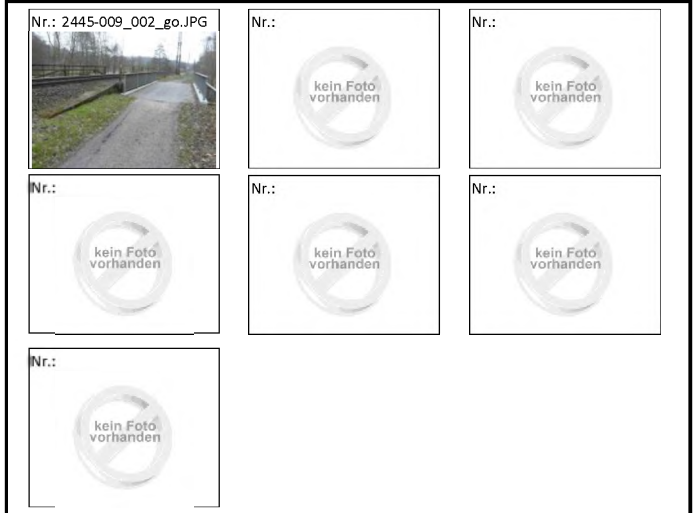
Nr.: 2445-009_001_go.JPG

Lichte Breite [m]: 6
Lichte Höhe [m]: 1,9
Bermen-Anzahl: einseitig
Bermenform: Podest
sonstige

Bermen-Neigung: 0-15°
Bermen-Breite [m]: 1

Bermen-Verfügbar: ständig trocken

Bedeutung im Habitatverbund: sehr hoch
Verkehrsdichte: gering
Brückenindex: 1,14
Durchlass-Tauglichkeit: bedingt geeignet

"zu 16 Bankettform: Rad- und Fußweg parallel zum Bach unter Bahnbrücke. Laufbohle bei Bedarf"
