Einschätzung von Durchlass-Bauwerken und Gefährdung des Fischotters

Aufnahme Nummer: 2445-010

Aufnahme-Datum: 22.03.2009

Gewässername: Linde
Lage: Neubrandenburg Höhe StandortÜPl Kleines Mühlenholz
Straße: k.A.
Bahntrasse
Todfunde: 0

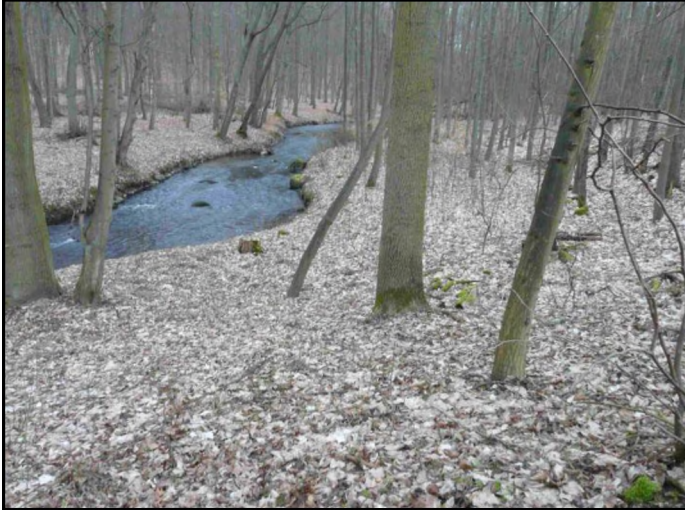
Nr.: 2445-010_001_go.JPG

"Durchlässe wurden nicht gefunden, beide Stellen lt. Karte zusammengefaßt. Generell besteht die Möglichkeit, daß FischotTER irgendwo die Gleise queren auf der Suche nach Verstecken und/oder im Überlandwechsel. Maßnahmen ohne Anhaltspunkte schwer abschätz bar."
