Einschätzung von Durchlass-Bauwerken und Gefährdung des Fischotters

Aufnahme Nummer: 2445-013

Aufnahme-Datum: 22.03.2009

Gewässername: Datze
Lage: Neubrandenburg Nord, Datzeberg
Straße: k.A.
Bahntrasse
Todfunde: 0

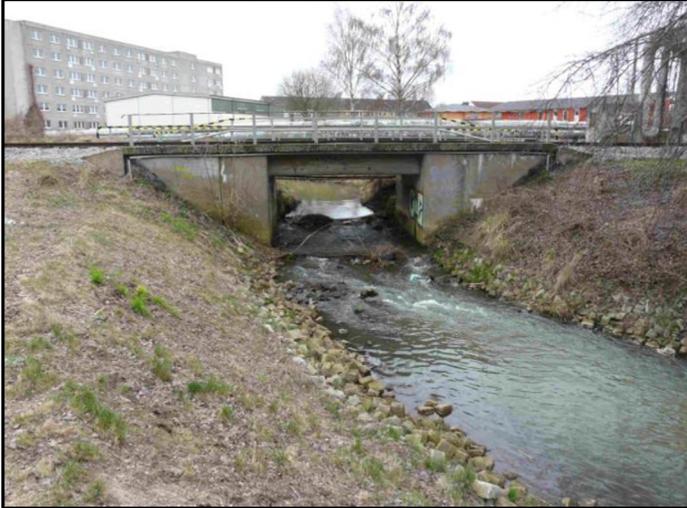
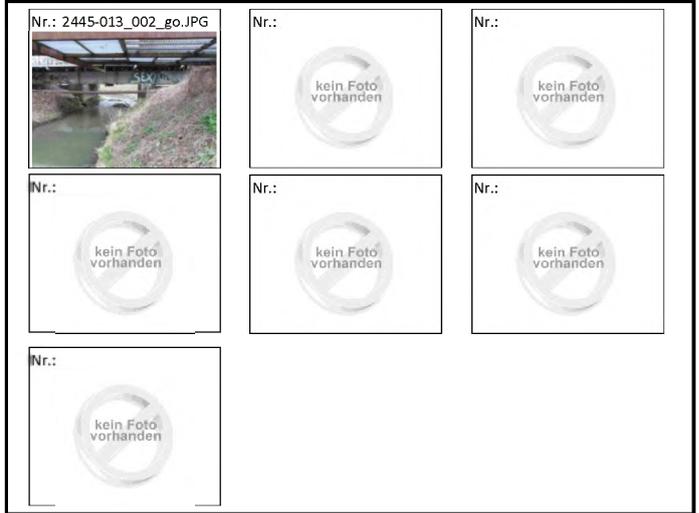
Nr.: 2445-013_001_go.JPG

"lt. Karte enden beide Gleise unweit der Brücken blind. Daher nicht mit hohem/regelmäßigem Zugverkehr zu rechnen. Einseitige Steinschüttung hilft dennoch, die Brücken zu unterqueren."
