# Einschätzung von Durchlass-Bauwerken und Gefährdung des Fischotters

Aufnahme Nummer: 2445-014

Aufnahme-Datum: 22.03.2009

Gewässername: Ölmühlenbach  
Lage: Neubrandenburg Oberbach  
Straße: Radweg  
sonstige Straße  
Todfunde: 0

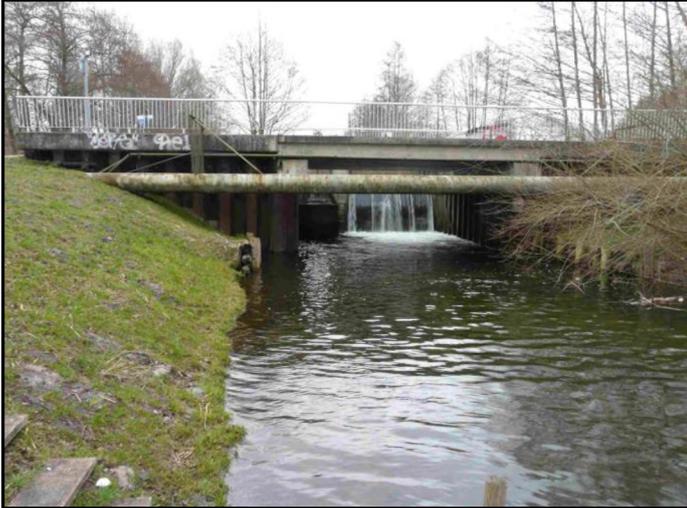
Nr.: 2445-014\_001\_go.JPG

Bedeutung im Habitatverbund: sehr hoch  
Verkehrsdichte: sehr gering  
Brückenindex: 0  
Durchlass-Tauglichkeit: unpassierbar

"zu 15: Nachweis auf der Brücke! Derzeit nur Radweg, daher Gefährdung gering. Sollte Straße für KfZ freigegeben werden, muß die Brücke für Fischotter/Biber durchgängig gestaltet werden, z.B. durch eine Laufbohle. Detailplanung notwendig. Da weitere Brücke in ca. 190 m Entfernung ebenfalls nur für Fußgänger/Radfahrer geeignet ist, ist eine Nutzung für KfZ jedoch unwahrscheinlich."
