Einschätzung von Durchlass-Bauwerken und Gefährdung des Fischotters

Aufnahme Nummer: 2445-017

Aufnahme-Datum: 22.03.2009

Gewässername: Datze
Lage: Neubrandenburg Brauereiviertel
Straße: k.A.
Bahntrasse
Todfunde: 0

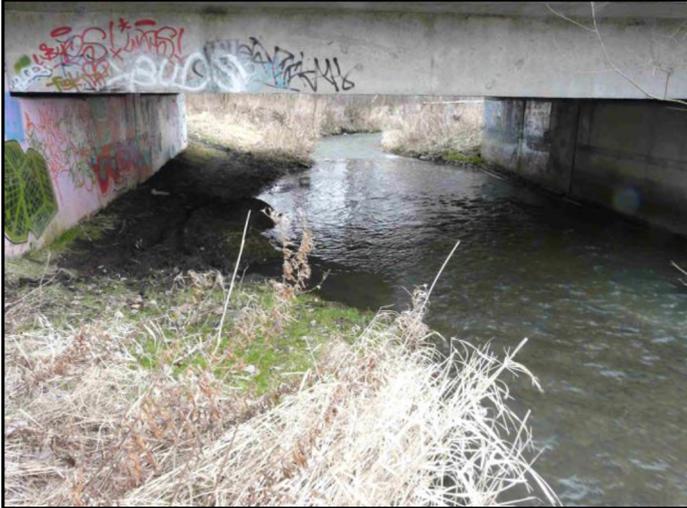
Nr.: 2445-017_001_go.JPG

Bedeutung im Habitatverbund: sehr hoch
Verkehrsdichte: gering
Brückenindex: 1,3
Durchlass-Tauglichkeit: bedingt geeignet

"Markierstrukturen: mit lokelem Ufersubstrat beide Bermen aufhöhen."
