Einschätzung von Durchlass-Bauwerken und Gefährdung des Fischotters

Aufnahme Nummer: 2445-019

Aufnahme-Datum: 22.03.2009

Gewässername: k.A.
Lage: nördlich NB am NSG
Straße: k.A.
Bahntrasse
Todfunde: 0

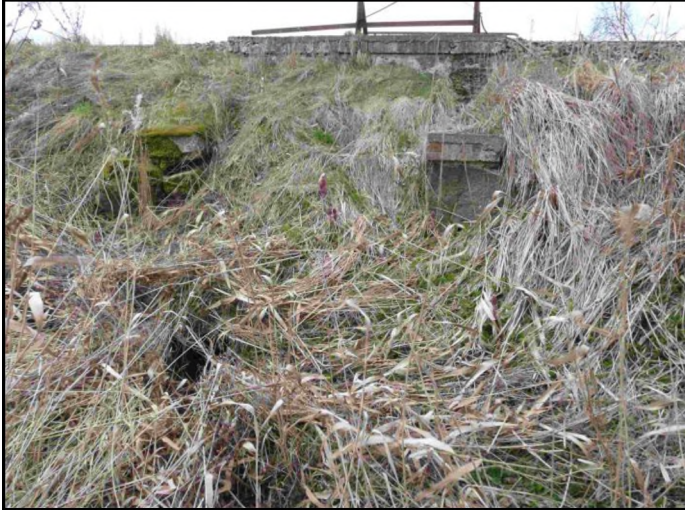
Nr.: 2445-019_001_go.JPG

Bedeutung im Habitatverbund: hoch
Verkehrsdichte: gering
Brückenindex: 0,017
Durchlass-Tauglichkeit: unpassierbar
