Einschätzung von Durchlass-Bauwerken und Gefährdung des Fischotters

Aufnahme Nummer: 2445-020

Aufnahme-Datum: 26.03.2009

Gewässername: k.A.
Lage: Westlich Weitin
Straße: k.A.
Bahntrasse
Todfunde: 0

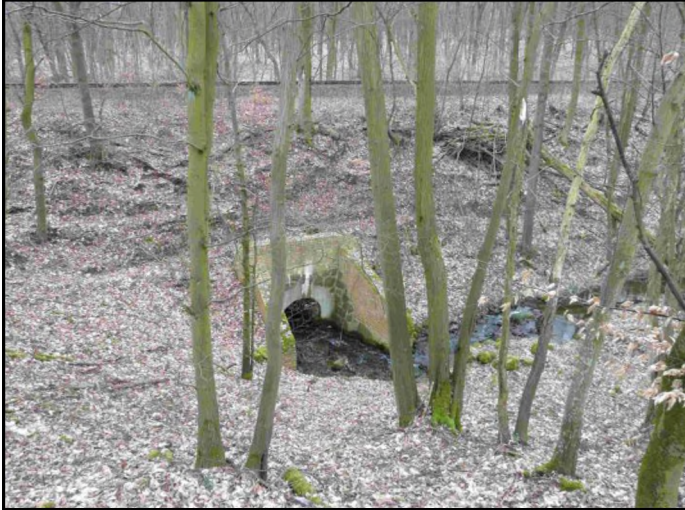
Nr.: 2445-020_001_go.JPG

Bedeutung im Habitatverbund: mittel
Verkehrsdichte: gering
Brückenindex: 0,098
Durchlass-Tauglichkeit: wenig geeignet

Trennung Wehr Durchlass	<input type="checkbox"/>	keine notwendig	<input type="checkbox"/>
Installation oberhalb Wehr	<input type="checkbox"/>	Markierstruktur Steinsch	<input checked="" type="checkbox"/>
Installation unterhalb Wehr	<input type="checkbox"/>	Markierstruktur Ufersubstrat	<input checked="" type="checkbox"/>
Entfernung Rechen	<input type="checkbox"/>	Markierstruktur Laufbohle fest	<input checked="" type="checkbox"/>
Entfernung sonstige Hindernisse	<input type="checkbox"/>	Markierstruktur Laufbohle schwimmend	<input type="checkbox"/>
Kastendurchlass/Maul eins. Berme	<input type="checkbox"/>	Markierstruktur Podest	<input type="checkbox"/>
Kastendurchlass/Maul beids. Berme	<input checked="" type="checkbox"/>	Verrohrung öffnen	<input type="checkbox"/>
Markierstruktur einseitig	<input checked="" type="checkbox"/>	Leit-/Schutzzäune notwendig	<input type="checkbox"/>
Markierstruktur beidseitig	<input type="checkbox"/>	Leitstrukturen/ -senken einrichten	<input type="checkbox"/>

"Markierstrukturen: Detailplanung notwendig"
